## 從事雷射打印機作業發生感電致死職業災害

## 從事隔間電焊作業發生感電致死職業災害

## 從事茶葉加工作業發生感電致死職業災害

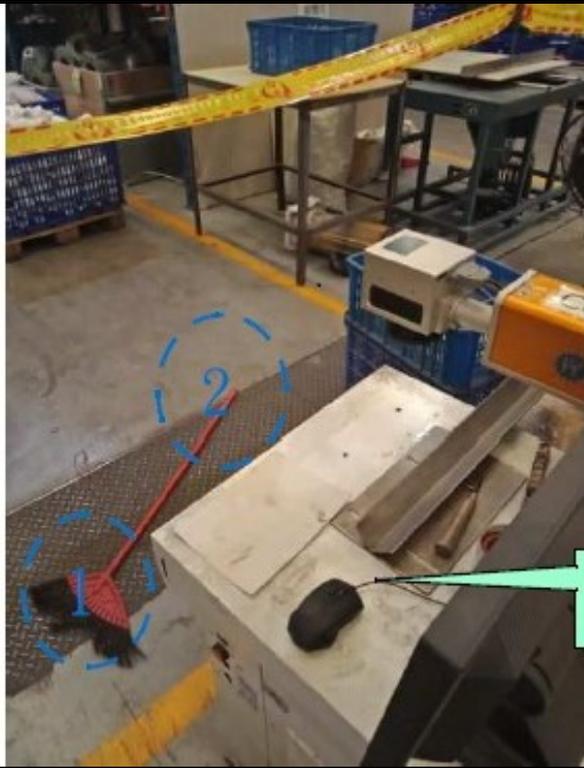
因體力勞動流汗致罹災者身體皮膚呈現潮濕狀態，此時罹災者於雷射打印機作業時，左前臂及無名指因故接觸雷射打印機無塗料被覆處之帶電外殼，足部或身體其他部位觸及於地面，致雷射打印機（無塗料被覆處），罹災者左前臂及無名指、罹災者心臟至足部或身體其他部位，再至地面（研判係金屬管溝蓋之區域）形成一電流迴路，致罹災者感電，導致觸電休克而死亡。

雷射打印機（拍攝日期 109.5.6）-罹災者位置由報案人以掃把標示，標示「1」為罹災者頭部位置，標示「2」為罹災者腳部位置

雇主對勞工於作業中或通行時，有接觸絕緣被覆配線或移動電線或電氣機具、設備之虞者，應有防止絕緣被覆破壞或老化等致引起感電危害之設施。（職業安全衛生設施規則第246條暨職業安全衛生法第6條第1項）。

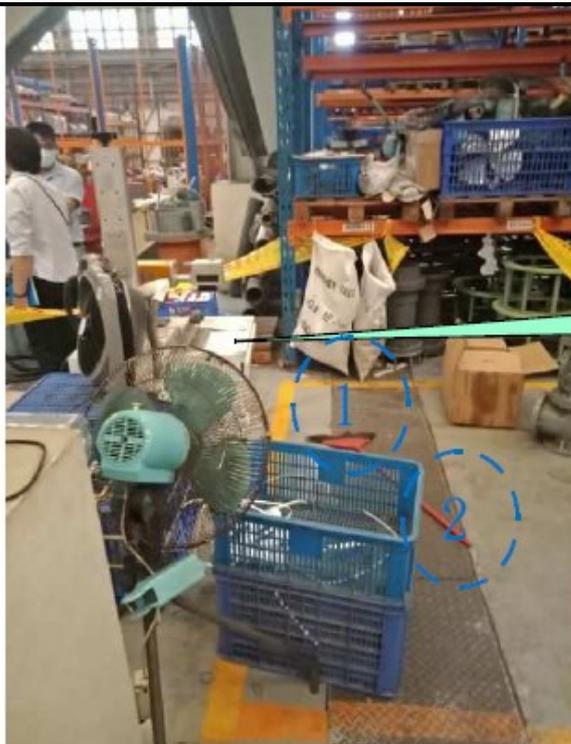
雷射打印機（拍攝日期109.5.6）-罹災者位置由報案人以掃把標示，標示「1」為罹災者頭部位置，標示「2」為罹災者腳部位置

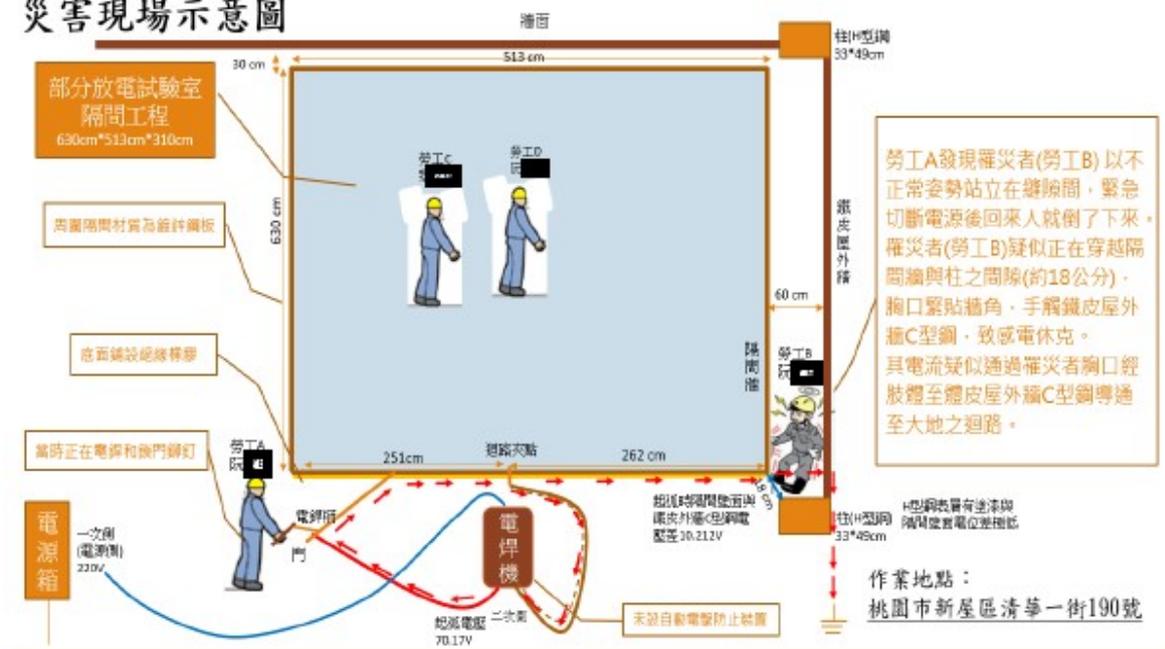
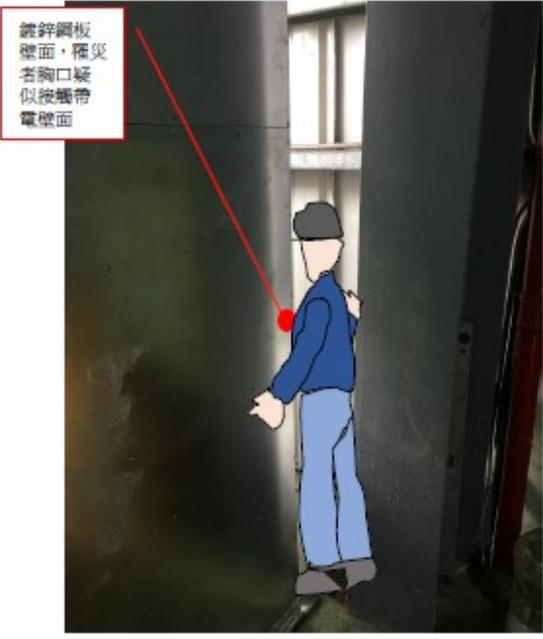
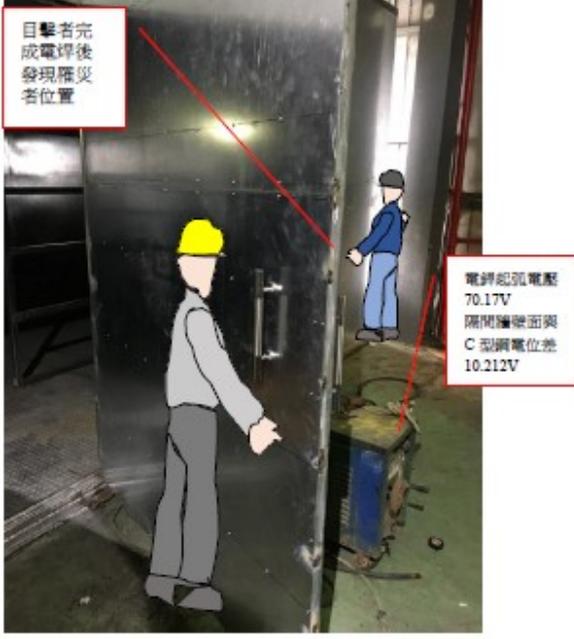
# 災害現場示意圖

公司對於對勞工使用電焊機從事隔間工程之金屬門板電焊裝設作業時，未使協同作業之勞工與帶電體保持安全距離並設置護圍等措施，致罹災者通行時接觸到電焊中的帶電金屬箱體(導電體)，造成電流經罹災者胸口、心臟再流向手部(觸摸鐵皮外牆 C 型鋼)後導入地面，與大地構成迴路，導致感電而休克致死災害。

災害現場示意圖及目擊者發現罹災者當時以不正常的姿勢站立在狹窄的通道的位置

雇主對勞工於架空電線或電氣機具電路之接近場所從事工作物之裝設、解體、檢查、修理、油漆等作業及其附屬作業或使用車輛係營建機械、移動式起重機、高空工作車及其他有關作業時，該作業使用之機械、車輛或勞工於作業中或通行之際，有因接觸或接近該電路引起感電之虞者，雇主除應使勞工與帶電體保持規定之接近界線距離外，並應設置護圍、或於該電路四周裝置絕緣用防護裝置等設備或採取移開該電路之措施。.....。(職業安全衛生設施規則第263條暨職業安全衛生法第6條第1項)。

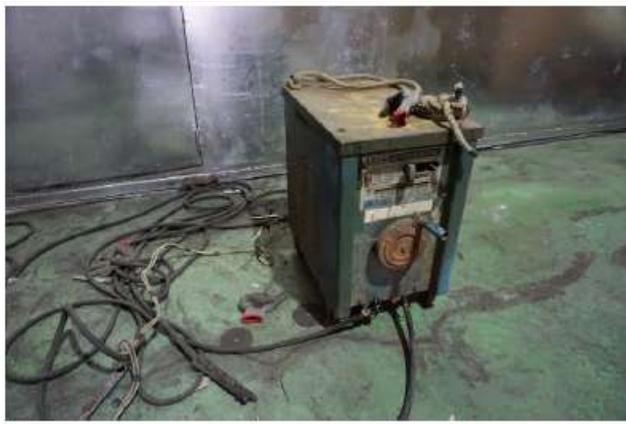
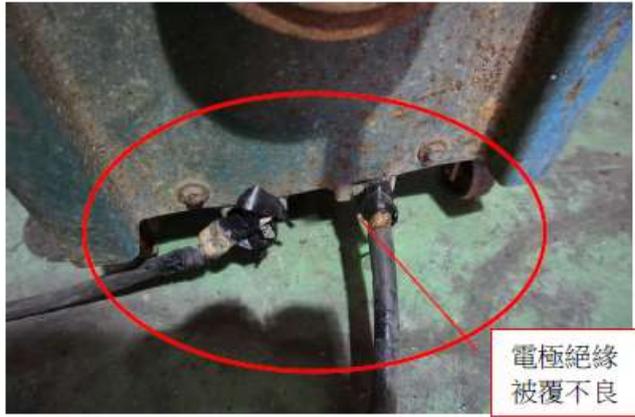
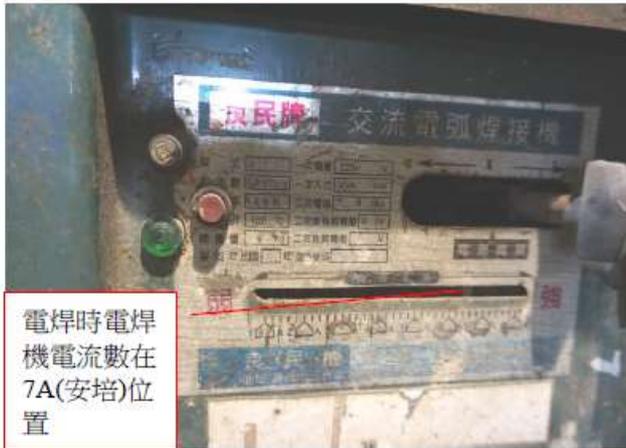
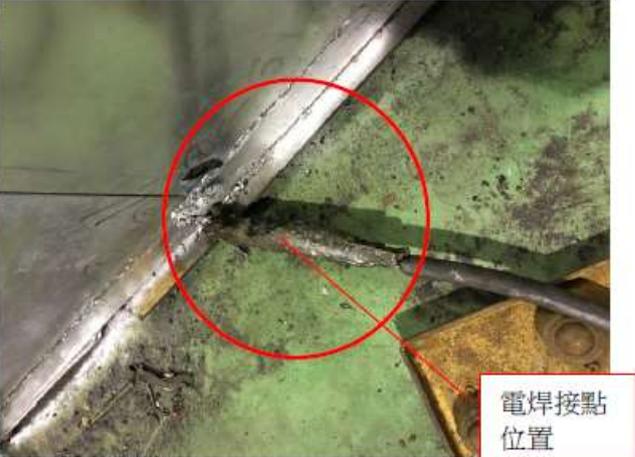
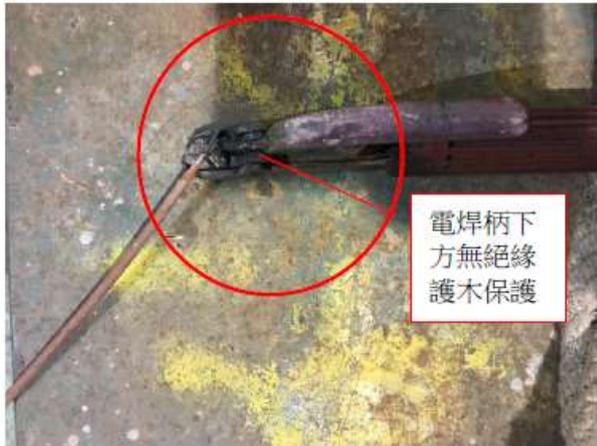
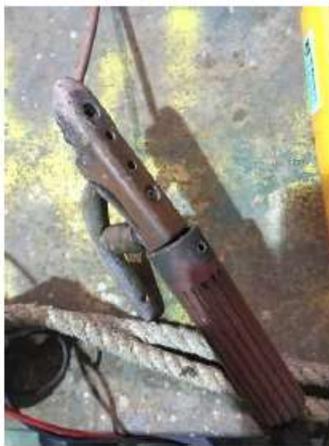
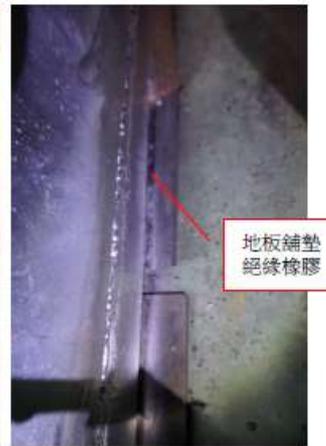
隔間工程使用之220V交流電焊機未裝置自動電擊防止裝置，且於二次測之電極未有足夠之絕緣披覆。交流電焊機迴路接點位置距離母材約250公分。電焊柄下方無絕緣護木保護。隔間工程下層鋪墊絕緣橡膠

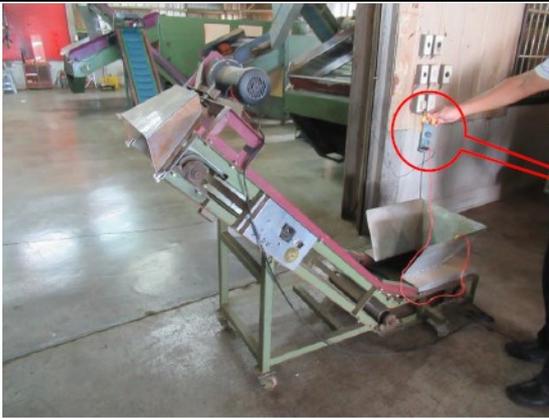
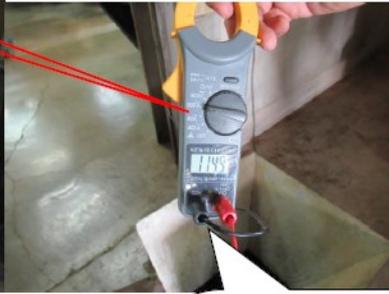
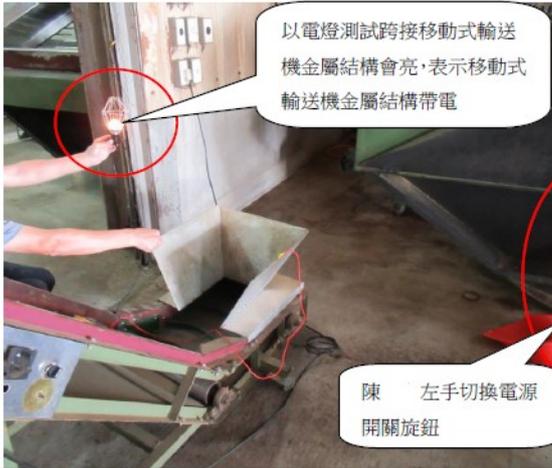
以電燈測試跨接移動式輸送機金屬結構會亮，表示移動式輸送機金屬結構帶電

量測輸送機金屬結構與廠房鋼構間對地電壓約114.9伏特

- 一、雇主對於使用之電氣設備，應依用戶用電設備裝置規則規定，於非帶電金屬部分施行接地。(職業安全衛生設施規則第239條之1暨職業安全衛生法第6條第1項第3款)
- 二、雇主為避免漏電而發生感電危害，應依下列狀況，於各該電動機具設備之連接電路上設置適合其規格，具有高敏感度、高速型，能確實動作之防止感電用漏電斷路器：一、使用對地電壓在150伏特以上移動式或攜帶式電動機具。(職業安全衛生設施規則第243條第1款暨職業安全衛生法第6條第1項第3款)

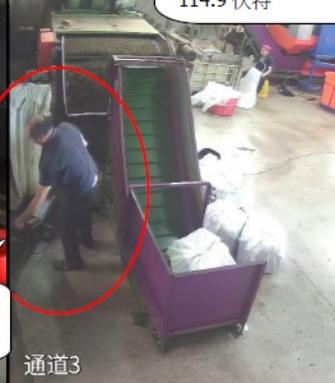
罹災者於製茶作業區從事茶葉加工製造作業，罹災者將移動式輸送機之電源插頭插至插座上後，再以左手切換電源開關旋鈕使輸送機運轉，因該開關旋鈕和控制面板間未緊密鎖固有鬆動情形，致切換轉動電源開關旋鈕時該開關旋鈕整組亦跟著轉動造成開關旋鈕後方裸露之接線端子即碰觸到輸送機金屬結構而帶電，致罹災者右手肘與廠房鋼構碰觸，左手上臂與輸送機金屬結構接觸而構成電流迴路發生感電，造成罹災者心因性休克而死亡。

陳 左手切換電源開關旋鈕

檢查當時還原旋鈕後方裸露之接線端子碰觸到輸送機金屬結構，導致輸送機金屬結構帶電，經量測輸送機金屬結構與廠房鋼構間對地電壓約114.9伏特。據監視紀錄顯示，災害發生時罹災者以左手切換電源開關旋鈕使輸送機運轉。

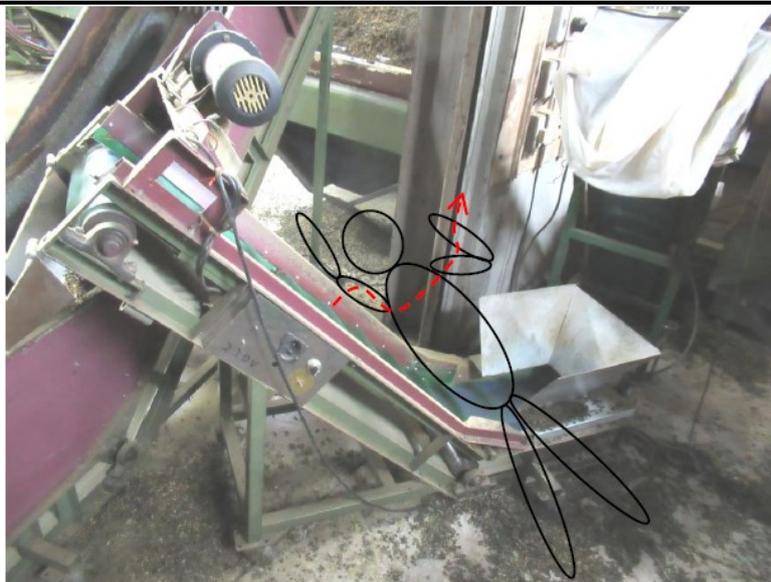
電流可能路徑：「電流由罹災者接觸到輸送機金屬結構之左手上臂流入，經由身體、右手肘流出，並流回廠房鋼構。」

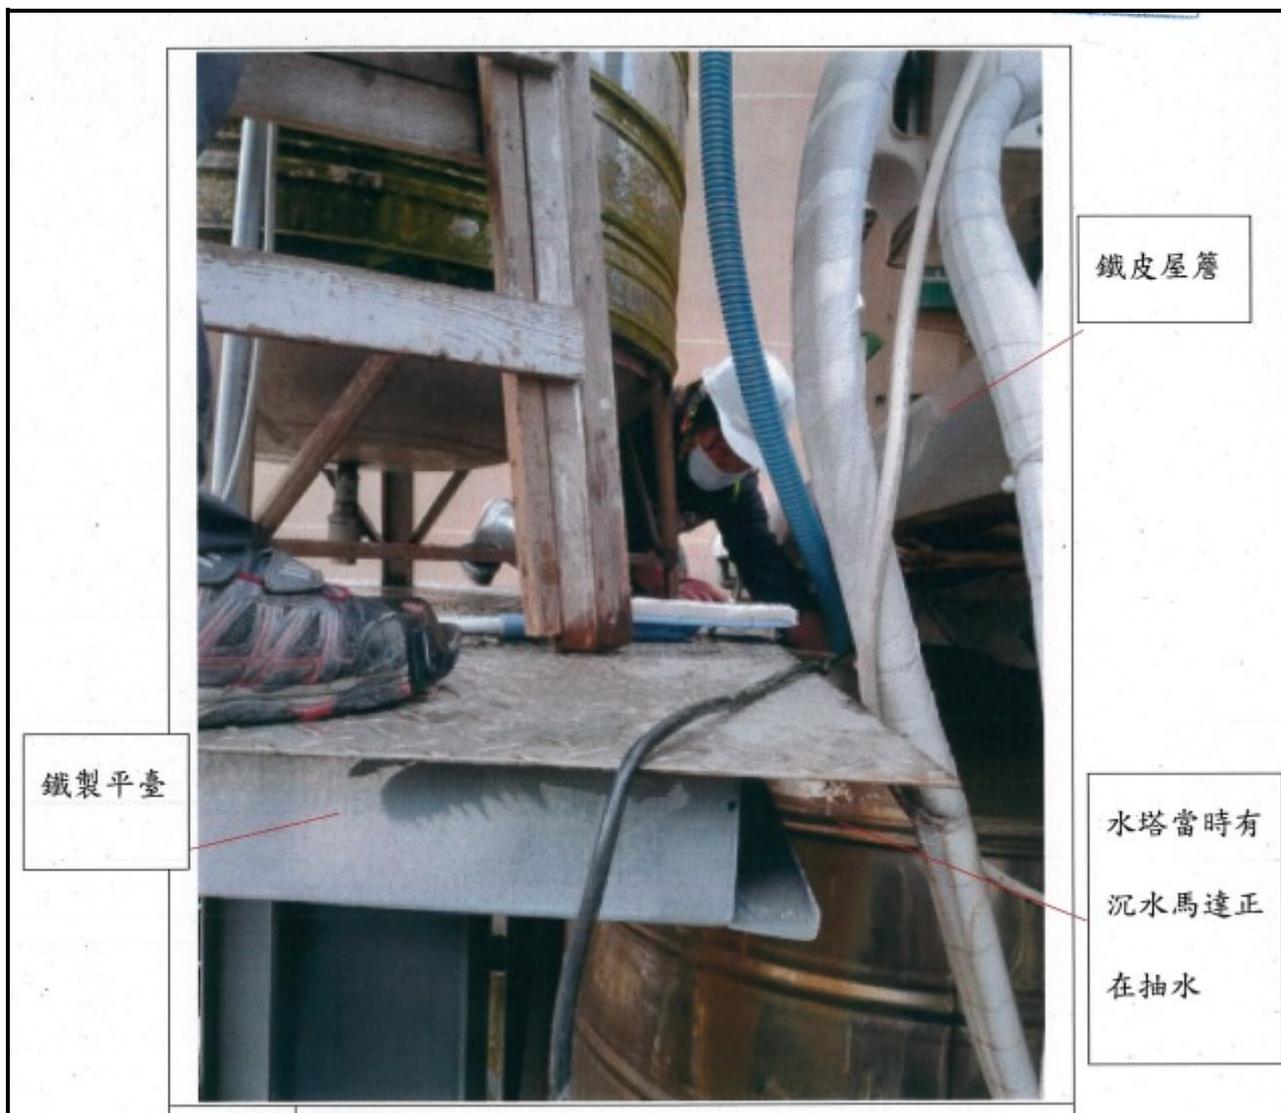
研判罹災者於作業時，右手脫掉橡膠手套操作手機拍照，因需要拍照的2號水塔位置位於鐵製平臺旁及鐵皮屋簷下，罹災者站在鐵製平臺上需要採較低的動作姿態才能順利拍照，推估罹災者膝蓋跪在鐵製平臺上，因之前抽水清潔作業，產生水花噴濺或是罹災者流汗而上衣已沾水潮濕，且鐵製平臺上留有積水，罹災者採跪姿，平臺上積水沾濕罹災者的褲子，而罹災者雙腳跪在鐵製平臺上，產生電壓差形成導電迴路。

罹災者如圖片位置趴跪在鐵製平臺上，罹災者左手彎曲搭在鐵皮屋簷上，左手有戴手套右手未戴手套拿著手機拍照，但罹災者當天穿著短袖，左手軸扔有部位裸露，鐵製平臺旁鐵皮屋簷下方有沉水馬達正在抽水。

一、雇主對於使用之電氣設備，應依用戶用電設備裝置規則規定，於非帶電金屬部分施行接地。(職業安全衛生設施規則第239條之1暨職業安全衛生法第6條第1項第3款)。

二、雇主使勞工於接近低壓電路或其支持物從事敷設、檢查、修理、油漆等作業時，應於該電路裝置絕緣用防護裝備。但勞工戴用絕緣用防護具從事作業而無感電之虞者，不在此限。(職業安全衛生設施規則第257條暨職業安全衛生法第6條第1項第3款)。

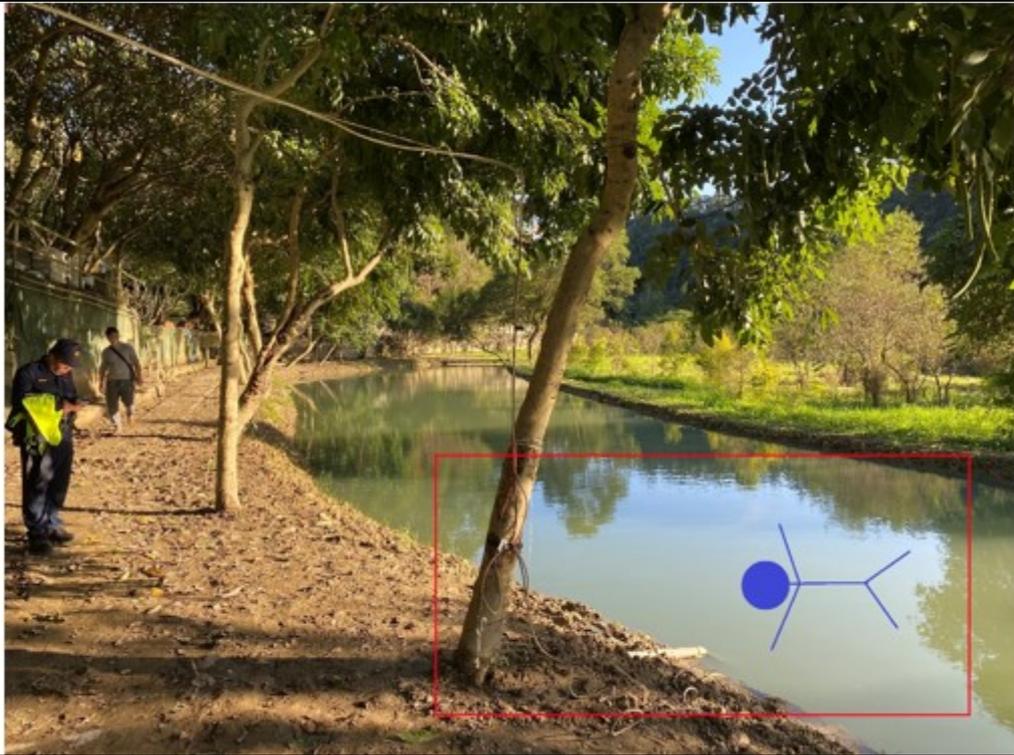
連接至景觀河內沉水馬達之電源透過電線、設備外殼傳導至護網，沉水馬達鐵殼及護網鐵箱（白線、黑線）所量測之絕緣電阻值均低於 $0.2M\Omega$ ，確有絕緣不足之情形；且其連接電路上亦未裝有漏電斷路器。研判罹災者於景觀池內從事沉水馬達管線查找作業時，右腿膝蓋接觸到帶電的護網後，右腿髌骨再接觸到水面上之潮濕泥地而形成感電迴路，造成罹災者感電後溺斃。

109年11月17日19時10分，發現罹災者於景觀河內，面朝下浮於水中，河內有一沉水馬達，抽取河水供澆菜所用，沉水馬達電源線連接至上層灑水水箱及電箱。

雇主使勞工從事工作，應在合理可行範圍內，採取必要之預防設備或措施（參照用戶用電設備裝置規則第19條、第59條第4款暨附表19規定：低壓電路之導線間及導線與大地之絕緣電阻，應有表19之規定值以上；左列各款用電設備或線路，應按規定施行接地外，並在電路上或該等設備之適當處所裝設漏電斷路器。...四、灌溉、養魚池及池塘等用電設備。），使勞工免於發生職業災害。（職業安全衛生法第5條第1項）

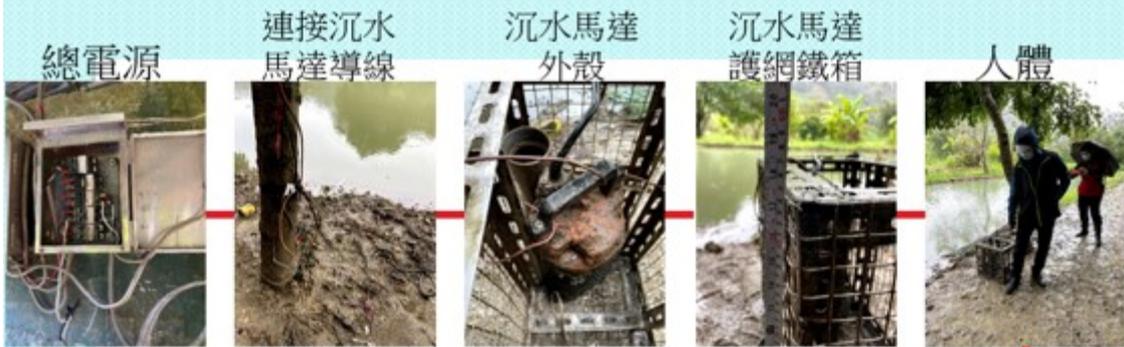
## 推測感電路徑示意圖

罹災者疑似於現場從事水管或電線管路查找作業，右腿膝蓋接觸到帶電的護網後，右腿髌骨再接觸到水面上之潮濕泥地而形成感電迴路，造成罹災者感電後溺斃。

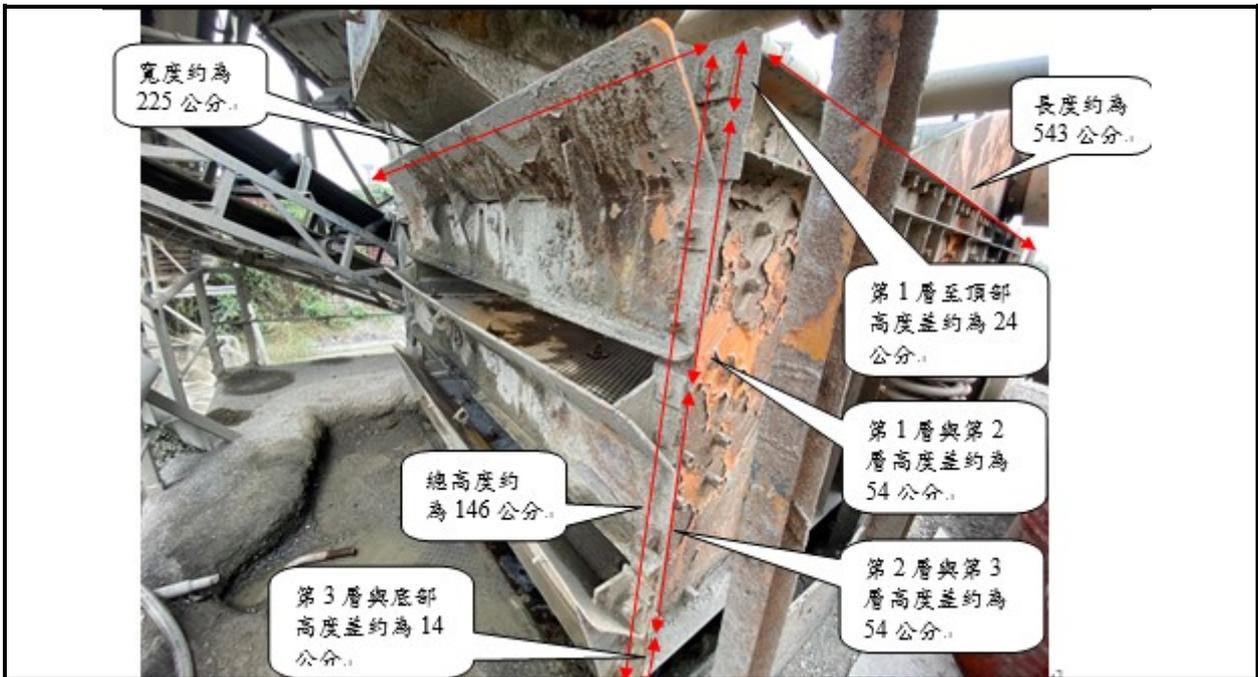
肇災之震篩機（東側機）。

- 一、雇主對勞工於良導體機器設備內之狹小空間，或於鋼架等致有觸及高導電性接地物之虞之場所，作業時所使用之交流電焊機，應有自動電擊防止裝置。（職業安全衛生設施規則第250條暨職業安全衛生法第6條第1項）
- 二、雇主對於勞工以電焊、氣焊從事熔接、熔斷等作業時，應置備安全面罩、防護眼鏡及防護手套等，並使勞工確實戴用。（職業安全衛生設施規則第284條第1項暨職業安全衛生法第6條第1項）

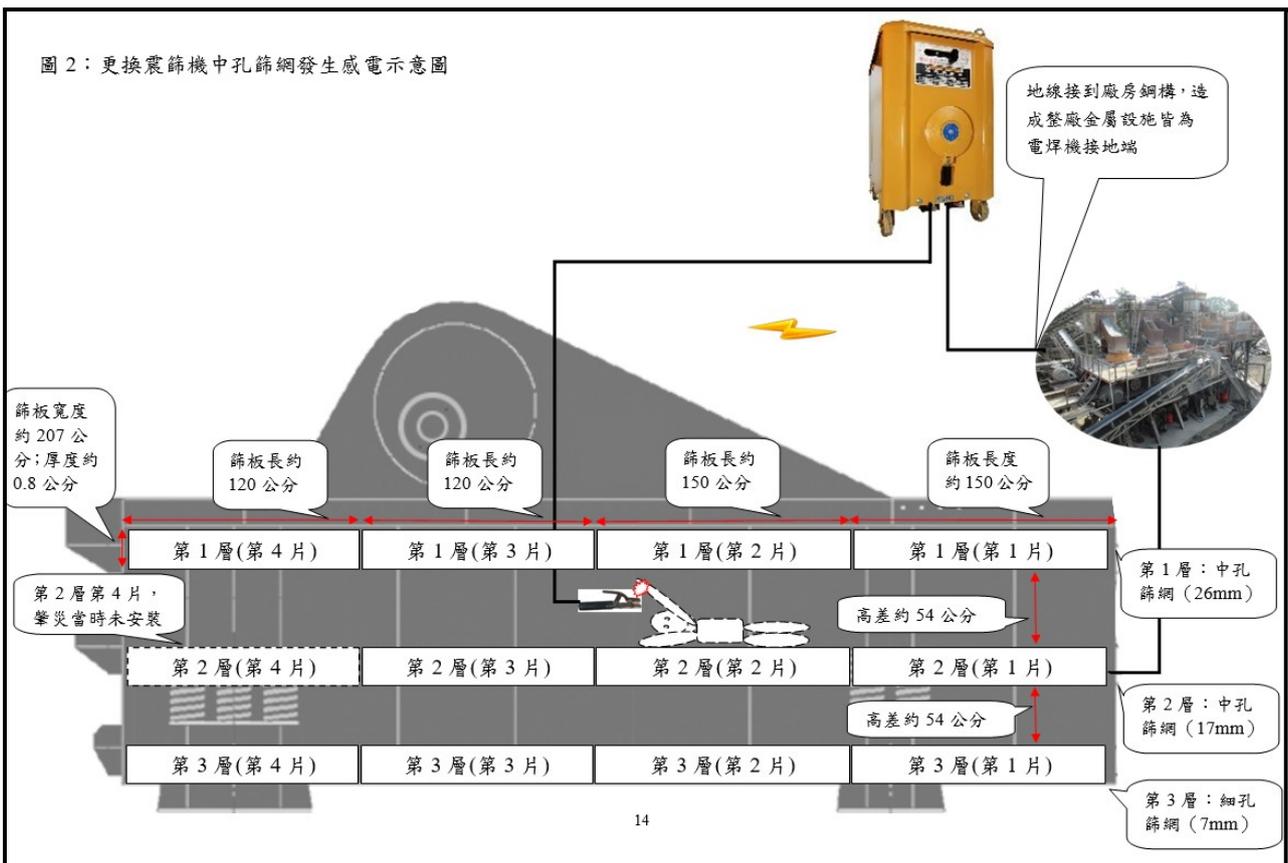
雇主使罹災者爬入震篩機內第2層，使用交流電焊機於震篩機內之狹小空間進行篩板焊接作業時，因使用之交流電焊機未有自動電擊防止裝置，且電焊作業時未戴用防護手套等防止感電之防護具，導致罹災者焊接篩板縫隙時，左手接觸帶電焊條，造成電流自交流電焊機二次側（帶電端，電壓為77.3伏特）經由電焊導線、焊接柄之焊條，流經身體（左手）、心臟、身體（右膝內側），再經篩板、震篩機、鋼結構建築、電氣室梁柱到交流電焊機二次側（地端），形成電流迴路，發生感電而傷重不治。

災害發生地點位於震篩機內第 2 層，罹災者受災時之情形為頭朝東趴著，使用左手焊接第 2 層第 2 片及第 3 片接縫。

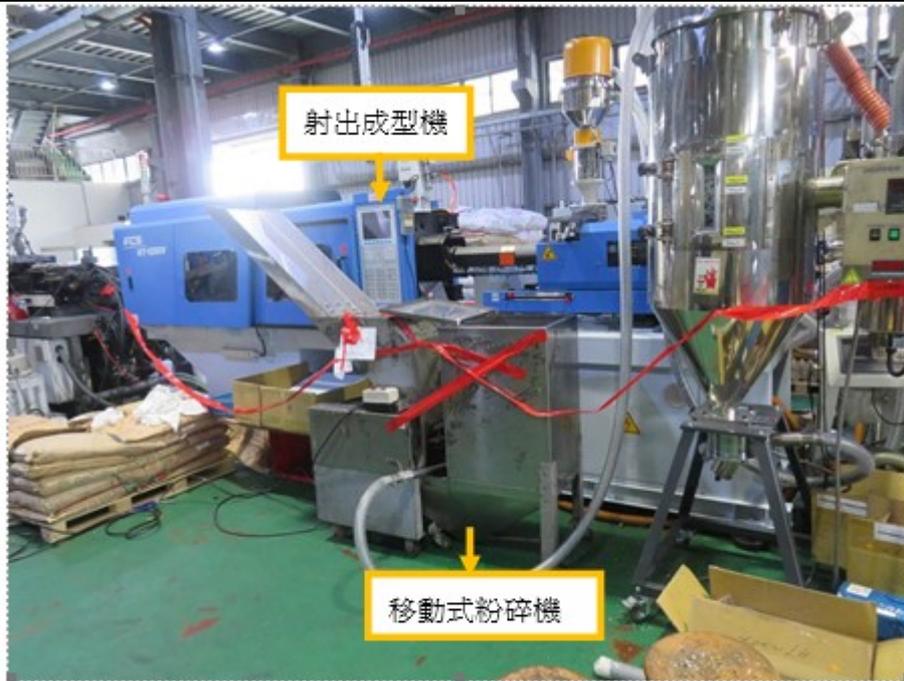
肇災機台

罹災者被發現位置：身體趴在射出成型機旁粉碎機上，右手靠在射出成型機送料口附近，罹災者右前臂前部有明顯灼傷痕跡

雇主為避免漏電而發生感電危害，應依下列狀況，於各該電動機具設備之連接電路上設置適合其規格，具有高敏感度、高速型，能確實動作之防止感電用漏電斷路器：一、使用對地電壓在150伏特以上移動式或攜帶式電動機具。……。（職業安全衛生設施規則第243條第1款暨職業安全衛生法第6條第1項）。

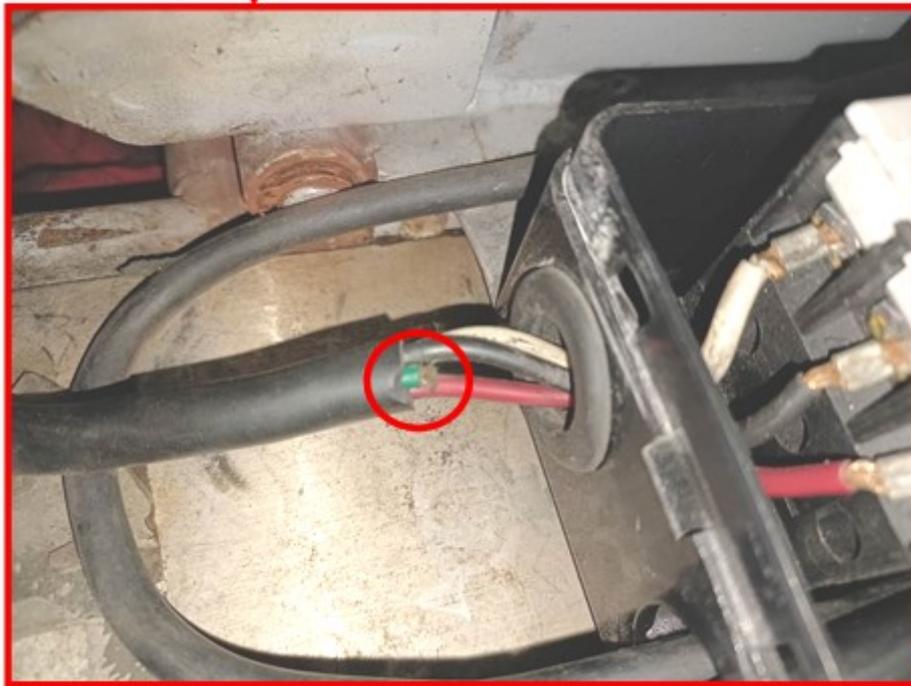
研判災害發生當時，罹災者從事射出成型機送料作業，因未於射出成型機旁移動式粉碎機連接電路設置漏電斷路器，又粉碎機馬達發生漏電，導致罹災者作業時，腹部接觸帶電之粉碎機金屬外殼，右手接觸已接地之射出成型機形成迴路發生感電，造成罹災者心因性休克死亡。

移動式粉碎機未接地，接地線(綠線)遭剪斷

射出成型機已有接地，移動式粉碎機未接地且未設置漏電斷路器

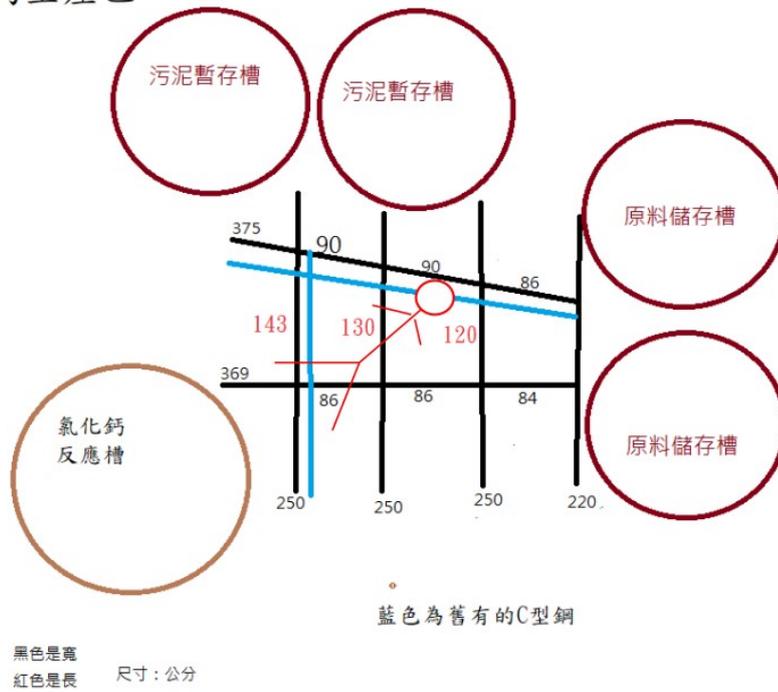
災害發生地點位於○○化工股份有限公司氯化鈣生產區。

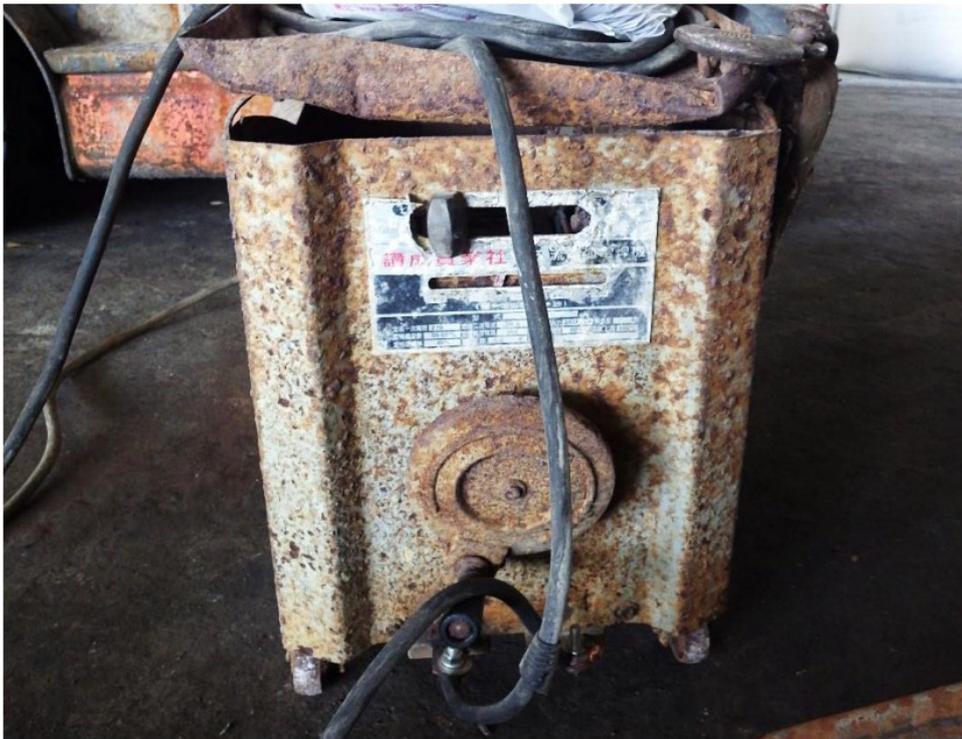
罹災者操作未設有自動電擊防止裝置之交流電焊機從事鋼構工作平台電焊作業時，工作場所為高導電性之鋼架及流汗使衣褲濕潤，疑罹災者因重心不穩跌倒於鋼梁上，導致左手握住之焊柄所夾焊條不慎碰觸右手肘(入電點)，且其身體及衣褲又觸碰周圍鋼構平台造成感電迴路，昏厥俯臥於鋼構工作平台上致胸部上方電灼傷，電擊休克死亡。

供罹災者電焊作業使用之交流電焊機未裝設自動電擊防止裝置(製造商回覆該型號已停產且該產品生產日期至少已超過10年)。

- 一、雇主對勞工於良導體機器設備內之狹小空間，或於鋼架等致有觸及高導電性接地物之虞之場所，作業時所使用之交流電焊機，應有自動電擊防止裝置。(職業安全衛生設施規則第250條暨職業安全衛生法第6條第1項)
- 二、雇主對於鋼構之組立、架設、爬升、拆除、解體或變更等(以下簡稱鋼構組配)作業，應指派鋼構組配作業主管於作業現場辦理下列事項...。(營造安全衛生設施標準第149條暨職業安全衛生法第6條第1項)

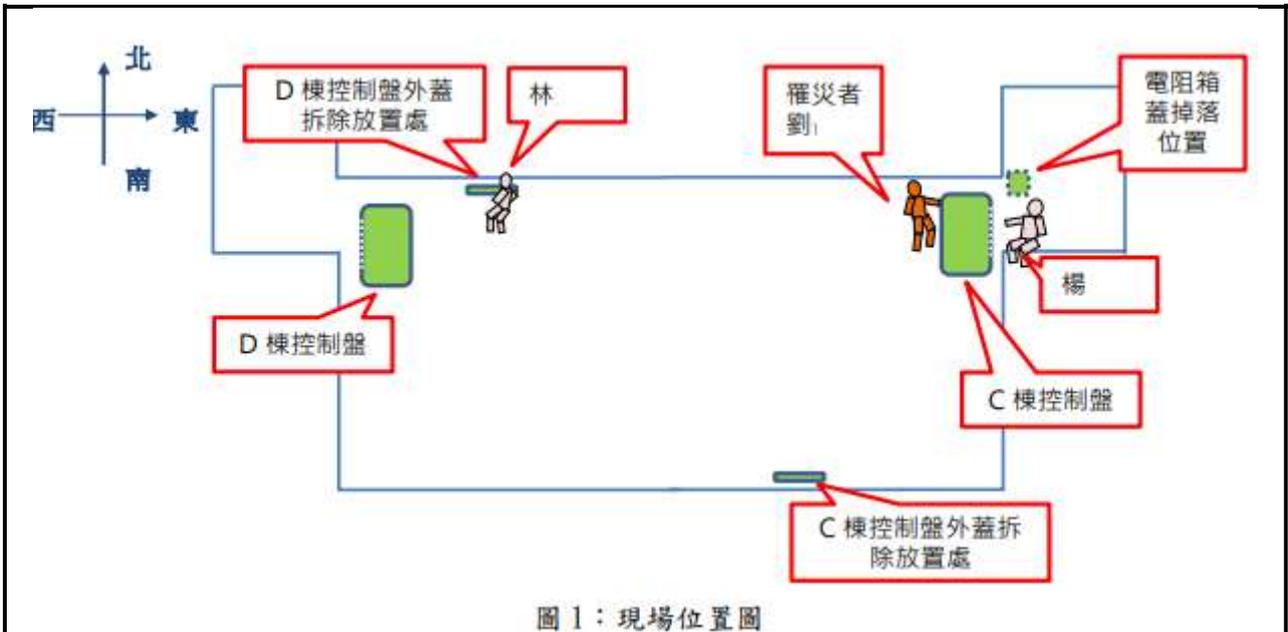
(C、D 棟控制盤及林 OO、楊 OO、罹災者劉 OO 站立示意位置，楊 OO 蹲坐於 C 棟控制盤東側、罹災者劉 OO 站立於 C 棟控制盤西側、電阻箱蓋掉落於 C 棟控制盤東北側及林 OO 站立於 D 棟控制盤東側。)

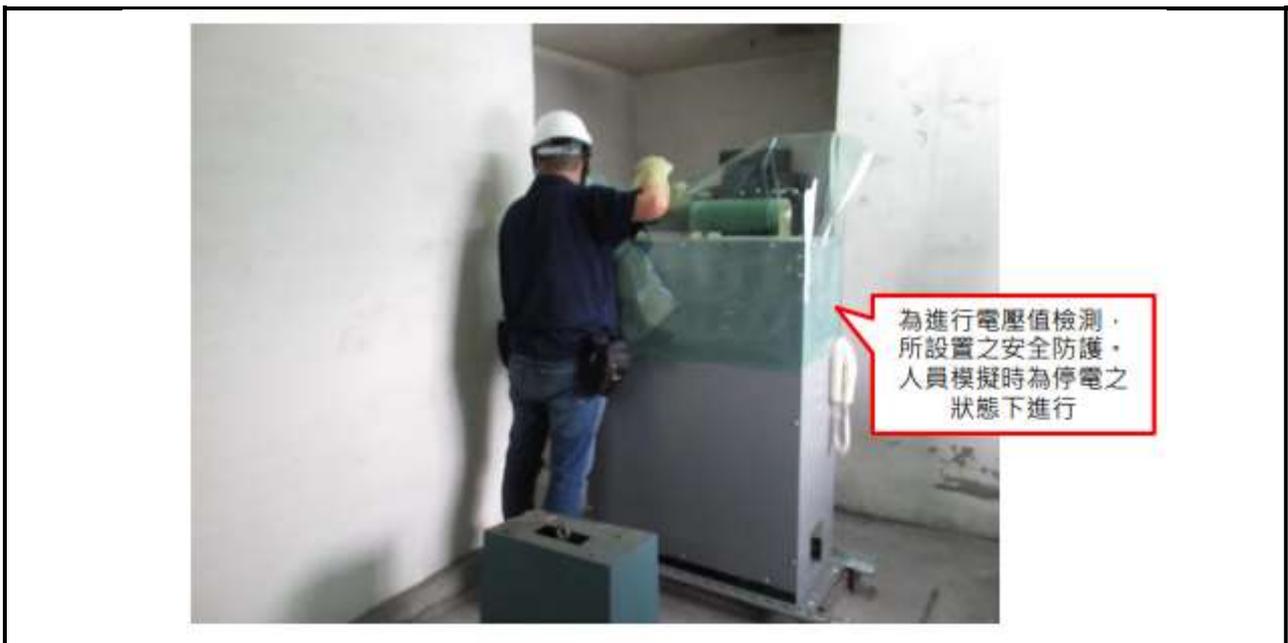
罹災者於電梯系統控制盤從事煞車電阻線修理作業時，因在未停止送電及未使用絕緣防護具之情況下，致使罹災者於拆除電阻箱蓋時，右手手肘不慎碰觸帶電之煞車電阻，導致煞車電阻對地直流電壓280伏特之電流自煞車電阻、罹災者右手手肘進入罹災者身體內流經心臟、再由左手與控制盤箱體接觸處傳至大地而形成電流迴路，造成感電傷重死亡。

災害發生時罹災者劉 OO 身穿短袖衣物，右手肘靠在供電中控制盤煞車電阻圓筒之煞車電阻上、左手緊貼控制盤鐵製外殼。

- 一、雇主為防止電氣災害，對於電氣設備及線路之敷設、建造、掃除、檢查、修理或調整等有導致感電之虞者，應停止送電，並為防止他人誤送電，應採上鎖或設置標示等措施。(職業安全衛生設施規則第276條第12款暨職業安全衛生法第6條第1項)
- 二、雇主對於從事電氣工作之勞工，應使其使用電工安全帽、絕緣防護具及其他必要之防護器具。(職業安全衛生設施規則第290條暨職業安全衛生法第6條第1項)

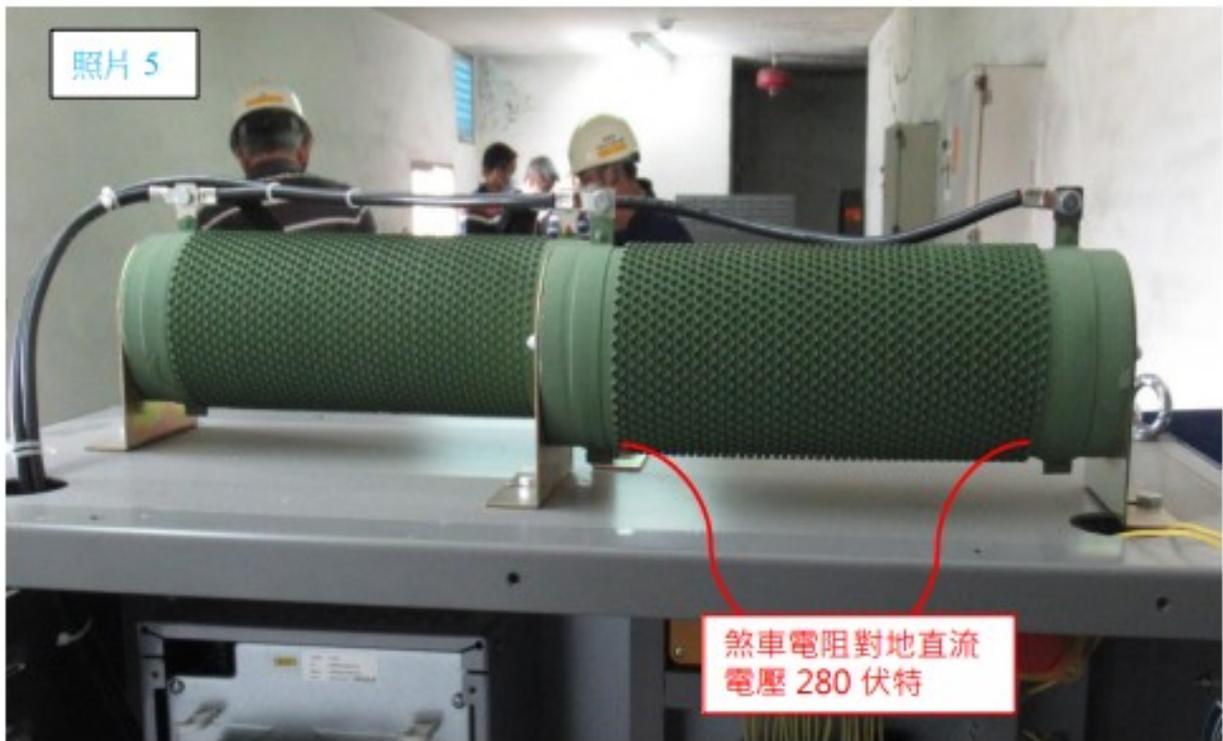
照片 5

經現場使用三用電表(廠牌型號：VICTOR 81D)量測，C棟電梯控制盤在電力導通狀態下，煞車電阻對地直流電壓 280 伏特。

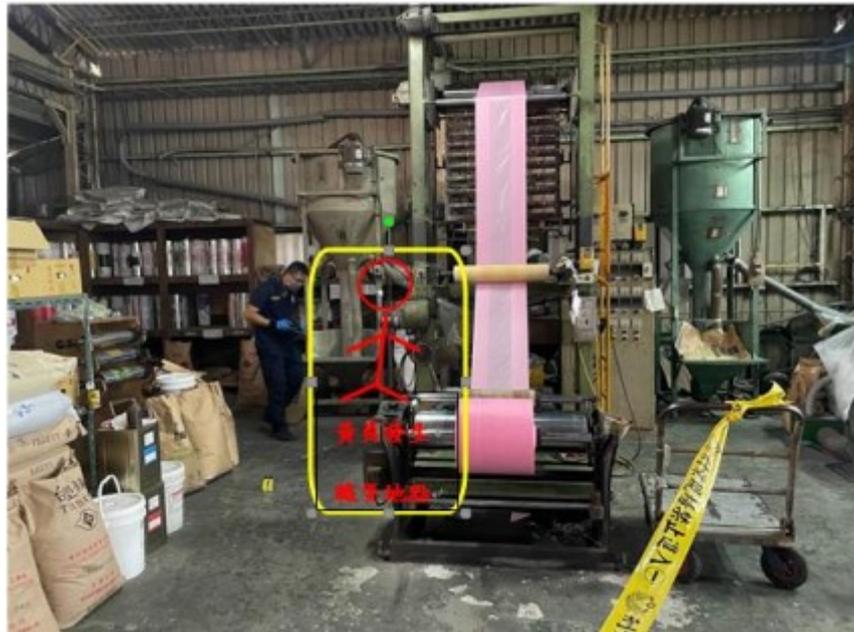
110年9月26日下午1:48分罹災者於4號吹袋機從事塑微粒進料作業，過程中罹災者雙腿跨立於鼓風機2側突然呼喊一聲，發現該員倚靠吹袋機旁意識不清。

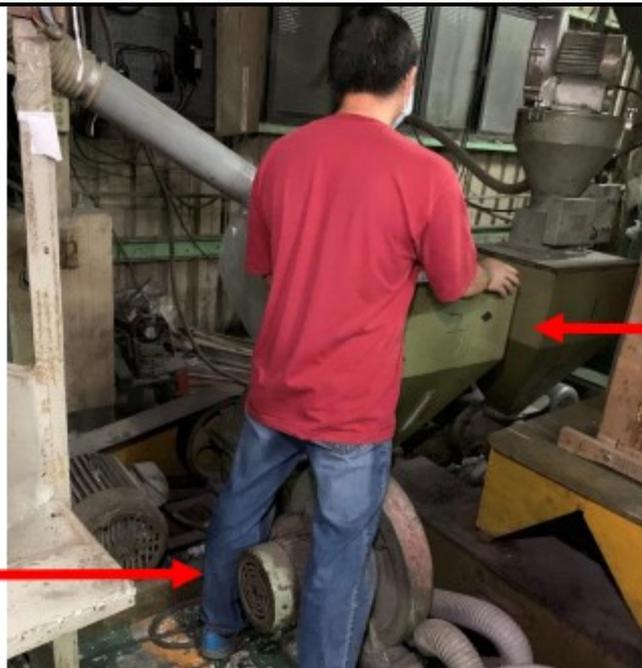
因鼓風機馬達之帶電線路絕緣被覆老化，致帶電銅線裸露，使電流傳導至金屬外殼（電壓166.8伏特）；編號E之金屬加熱片內之帶電線路絕緣失效（對地絕緣電阻0百萬歐姆），致金屬加熱片帶電，且該加熱片又與吹袋機入料口連接，故該入料口外殼亦帶電（電壓115.1伏特）；另馬達及吹袋機非帶電金屬外殼未施行接地。罹災者上半身赤裸潮濕、下半身穿著短褲及拖鞋，作業時雙腿跨立於鼓風機馬達兩側，右手則放在4號吹袋機入料口上方。因鼓風機馬達及吹袋機入料口外殼皆帶電，罹災者左小腿及右手分別接觸後，此時電流即從鼓風機馬達外殼經由罹災者左小腿進入身體，再由右手接觸吹袋機入料口後形成感電迴路（電壓168.2伏特），造成罹災者發生感電，最後因心肌纖維斷裂、肺水腫死亡。

(事發時黃員上半身打赤膊身體潮濕，下半身穿著短褲及拖鞋，雙腿跨立於鼓風機馬達2側，右手觸摸4號吹袋機入料口)

- 一、雇主對於使用之電氣設備，應依用戶用電設備裝置規則規定，於非帶電金屬部分施行接地。（職業安全衛生設施規則第239條之1暨職業安全衛生法第6條第1項）
- 二、雇主對勞工於作業中或通行時，有接觸絕緣被覆配線或移動電線或電氣機具、設備之虞者，應有防止絕緣被破壞或老化等致引起感電危害之設施。（職業安全衛生設施規則第246條暨職業安全衛生法第6條第1項）

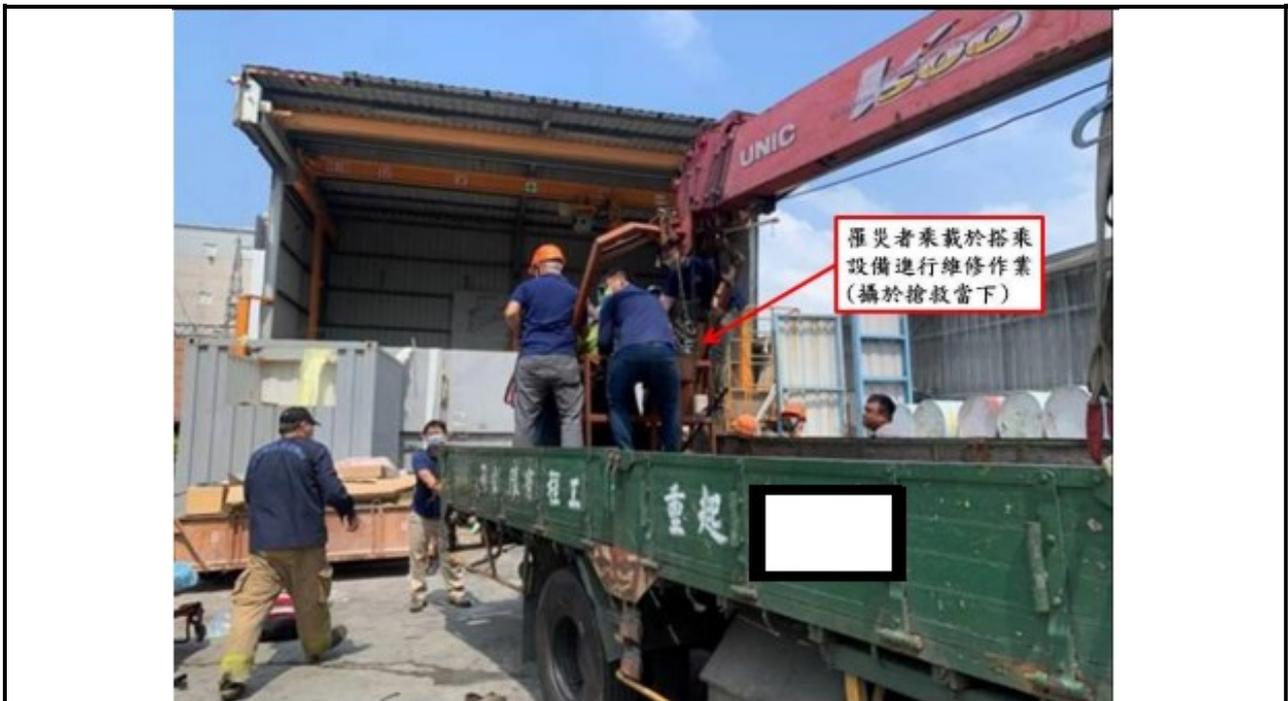
災害發生處使用移動式起重機以直結式搭乘設備供罹災者乘載進行維修作業。

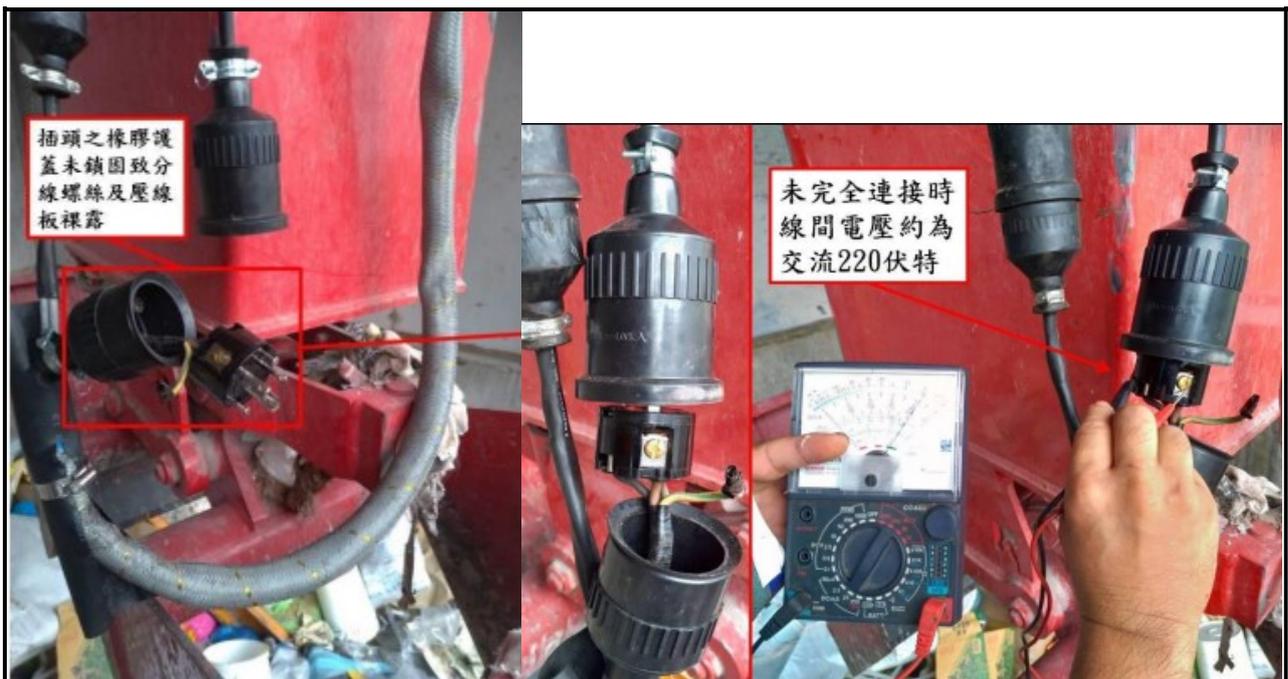
災害發生時，罹災者於從事220伏特電壓之活線調整作業時，因未戴用絕緣用防護具，或使用活線作業用器具或其他類似之器具，致左手食指接觸插頭帶電之分線螺絲或壓線板導致觸電，造成心因性休克死亡。

災害發生時，插頭之橡膠護蓋未鎖固致分線螺絲及壓線板裸露，當插頭於未完全連接插座時，各分線螺絲間之線間電壓約為交流 220 伏特。

雇主使勞工於低壓電路從事檢查、修理等活線作業時，應使該作業勞工戴用絕緣用防護具，或使用活線作業用器具或其他類似之器具。(職業安全衛生設施規則第256條暨職業安全衛生法第6條第1項)。

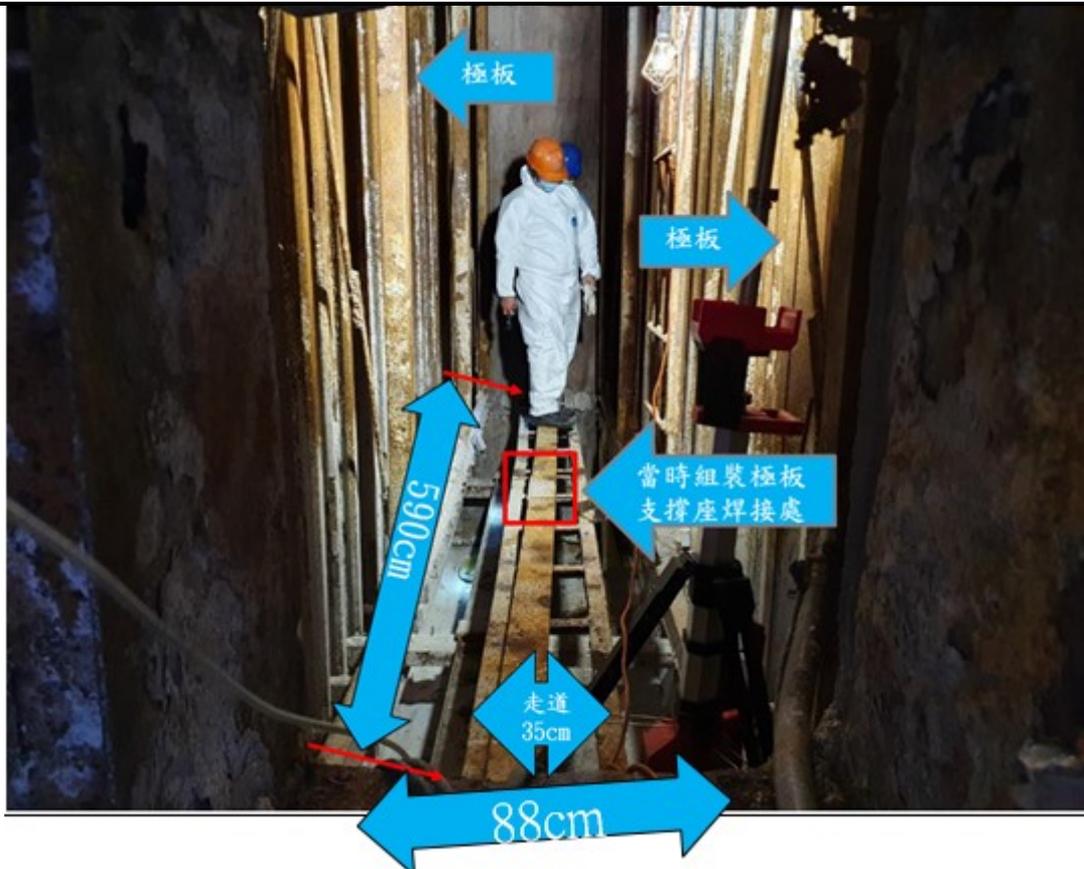
刮板及極板支撐座變形概況

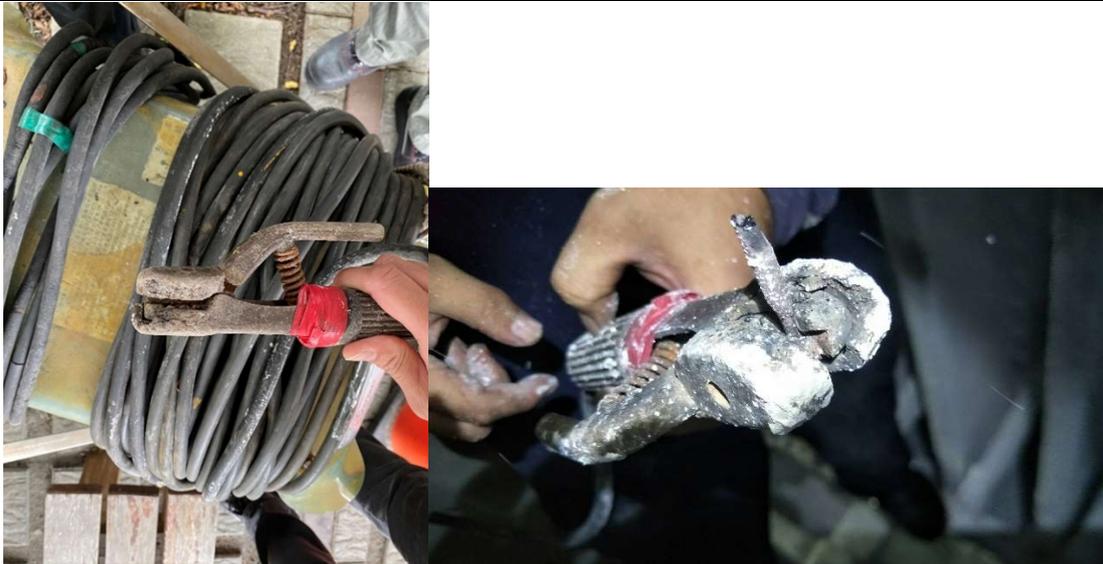
罹災者于OO進行電焊作業時，身體隨著焊接物移動，移動過程中身體會碰觸到周遭之鋼構，當時罹災者雖有配戴皮手套，惟作業當日為氣候不佳狀態，手套仍會有滲入水情形，罹災者以右手持電焊柄時，碰觸絕緣包覆不完整之焊接條(柄)時，因作業空間狹窄致身體碰觸周遭之鋼構，於體內形成一電氣迴路，且當時自動電擊防止裝置未作動，導致罹災者發生感電危害。

現場焊接柄有絕緣包覆性不良狀況

- 一、雇主對電焊作業使用之焊接柄，應有相當之絕緣耐力及耐熱性。(職業安全衛生設施規則第245條暨職業安全衛生法第6條第1項)
- 二、雇主對勞工於良導體機器設備內之狹小空間，或於鋼架等致有觸及高導電性接地物之虞之場所，作業時所使用之交流電焊機，應有自動電擊防止裝置。但採自動式焊接者，不在此限。(職業安全衛生設施規則第250條暨職業安全衛生法第6條第1項)

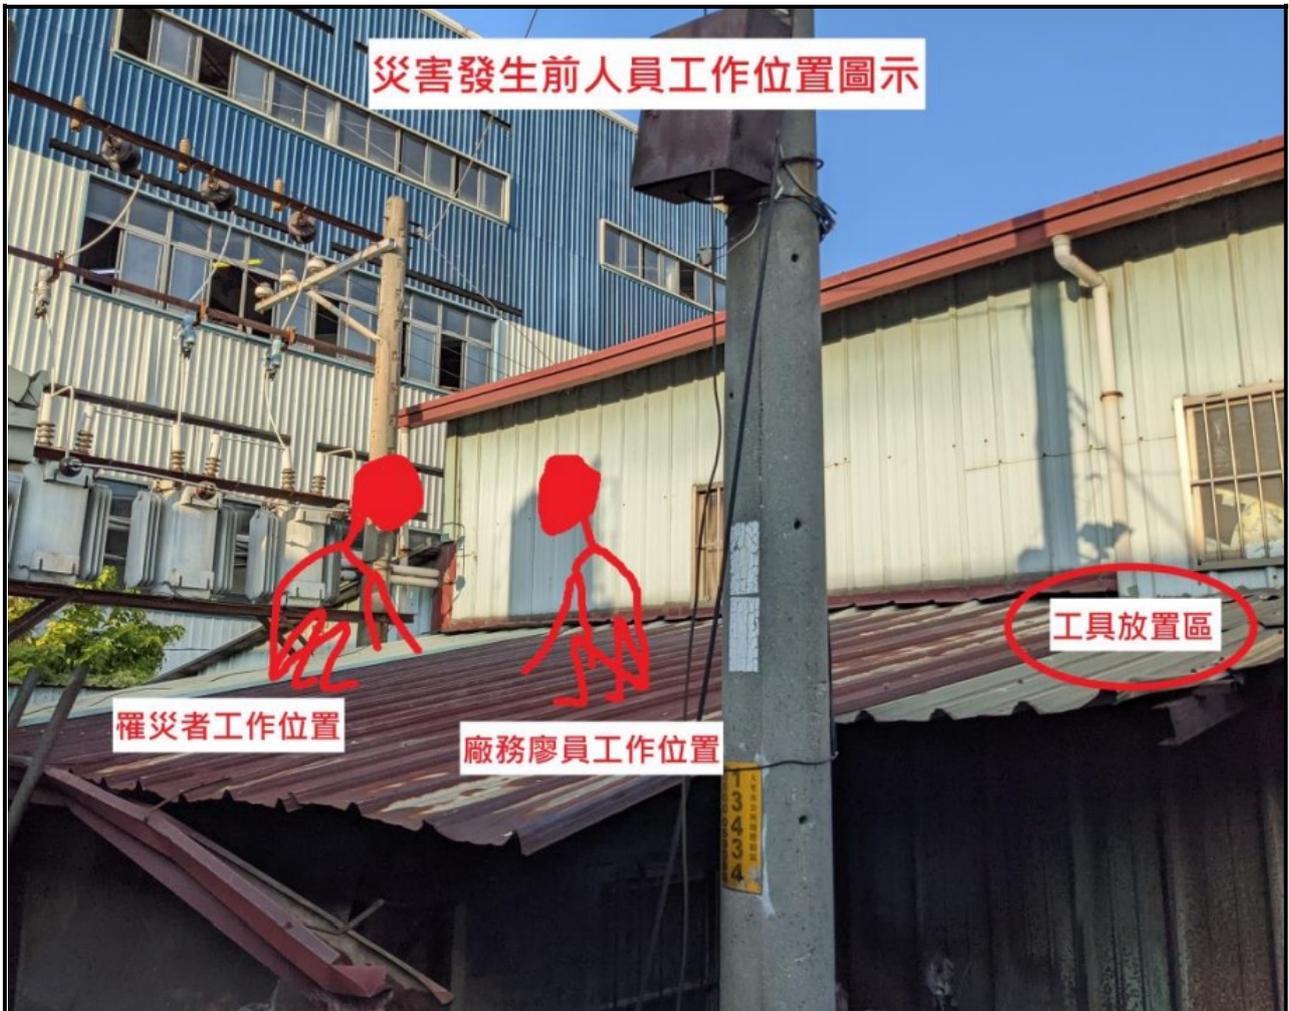
### 災害發生前人員工作位置圖示

罹災者於倉庫屋頂接近高壓電變壓器線路處（電壓為11.4千伏特/220伏特）進行檢查、修理作業，未設置護圍或於該電路四周裝置絕緣用防護裝備等設備或採取移開該電路之措施，致杜員工作中左手上臂接觸鄰近之高壓電變壓器11.4千伏特跨接線遭高壓電電擊，高壓電疑似自左手上臂入電，由左腳大拇指出電至鐵皮板屋頂後接地，構成感電迴路，造成杜員因心因性休克不治死亡。

發生職業災害前，罹災勞工與廠務和高壓電變電器相對位置示意圖

雇主對勞工於架空電線或電氣機具電路之接近場所從事工作物之裝設、解體、檢查、修理、油漆等作業及其附屬性作業或使用車輛系營建機械、移動式起重機、高空工作車及其他有關作業時，該作業使用之機械、車輛或勞工於作業中或通行之際，有因接觸或接近該電路引起感電之虞者，雇主除應使勞工與帶電體保持規定之接近界限距離外，並應設置護圍、或於該電路四周裝置絕緣用防護裝備等設備或採取移開該電路之措施。但採取前述設施顯有困難者，應置監視人員監視之。（職業安全衛生設施規則第263條暨職業安全衛生法第6條第1項）

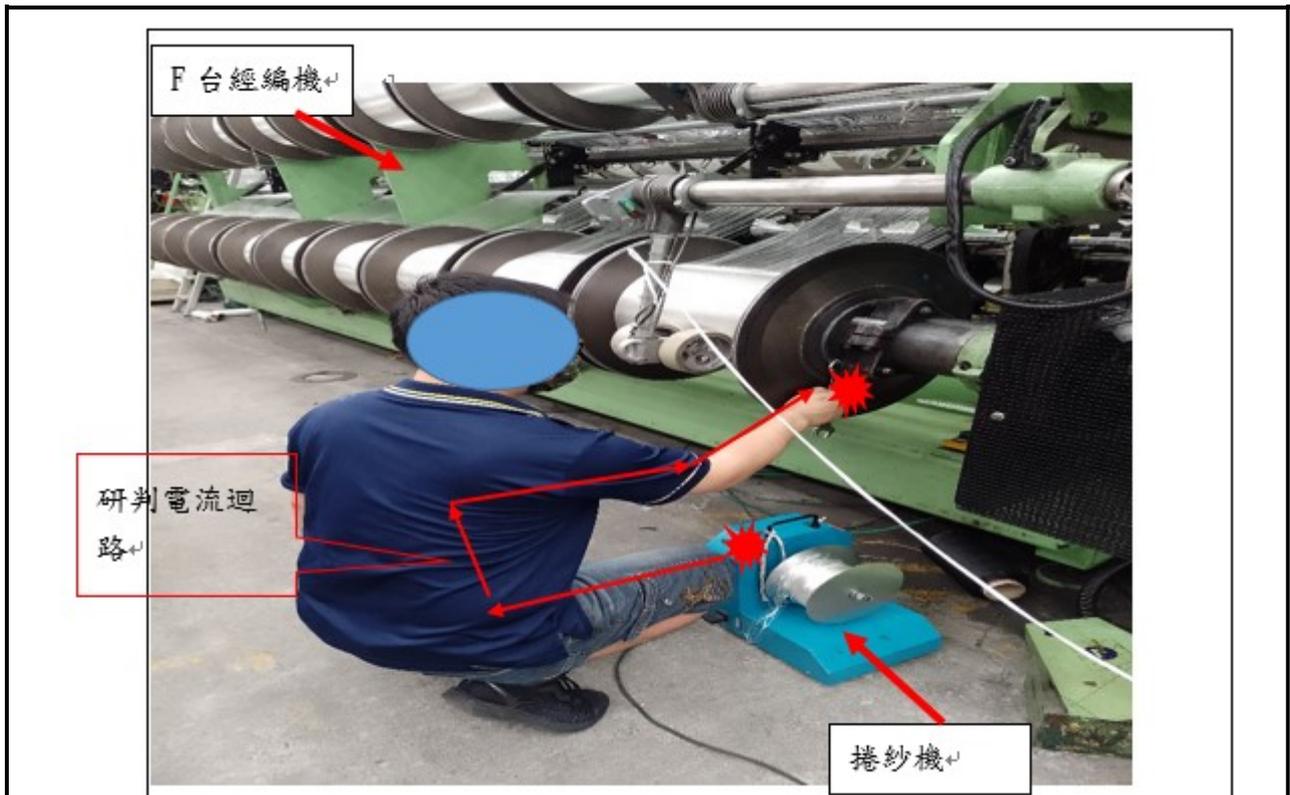
模擬罹災時在鎖盤頭發生感電狀況，罹災者因腳部碰觸漏電之捲紗機外殼及手部以金屬開口扳手碰觸已作設備接地之F台經編機機殼，造成手腳間約有220伏特電位差，致電流以身體為迴路。

- 一、雇主為避免漏電而發生感電危害，應依下列狀況，於各該電動機具設備之連接電路上設置適合其規格，具有高敏感度、高速型，能確實動作之防止感電用漏電斷路器：一、使用對地電壓在一百五十伏特以上移動式或攜帶式電動機具。(職業安全衛生設施規則第243條第1款暨職業安全衛生法第6條第1項)
- 二、雇主對於使用之電氣設備，應依用戶用電設備裝置規則規定，於非帶電金屬部分施行接地。(職業安全衛生設施規則第239條之1暨職業安全衛生法第6條第1項)
