## 從事雷射打印機作業發生感電致死職業災害

## 從事隔間電焊作業發生感電致死職業災害

## 從事茶葉加工作業發生感電致死職業災害

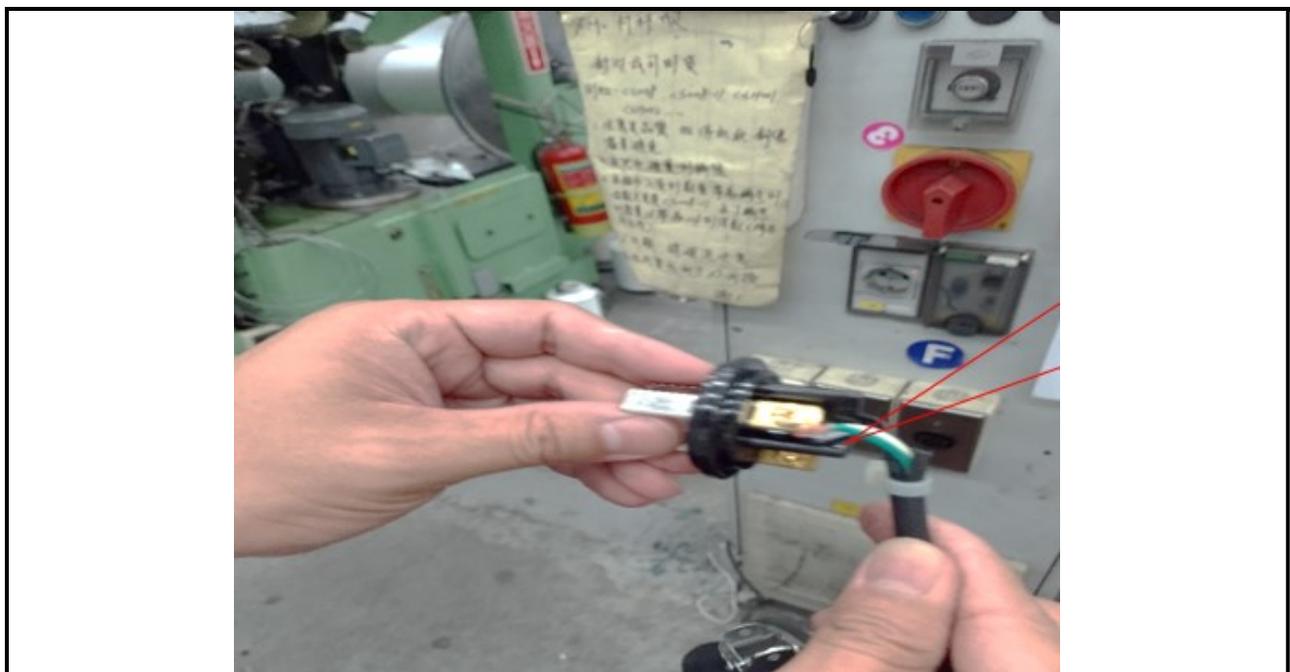
罹災者以蹲姿進行螺絲鎖固作業，而旁邊放置一台移動式捲紗機，由於該移動式捲紗機外接電源插頭內接地極銅片之螺絲鬆脫，致裸露銅線接地線線頭，碰觸該插頭內其他帶電電極銅片，造成接地線變成帶電狀況，而接地線另一端是接在捲紗機金屬外殼，致電流由接地線傳到之捲紗機外殼，造成捲紗機金屬外殼帶電，災害發生時罹災者穿著短褲，並用右手拿金屬開口扳手作螺絲鎖固作業，因腳部碰觸漏電之捲紗機外殼，致電流由漏電捲紗機外殼通過罹災者腳部，流經心臟，再由手部流至編號F台經編機機殼接地線回到大地之感電迴路，造成罹災者心因性休克猝死。

捲紗機電源線插頭脫落之接地線線頭銅線隨電源線彎曲而變動，而碰觸到其他帶電電極銅片，造成捲紗機外殼漏電。

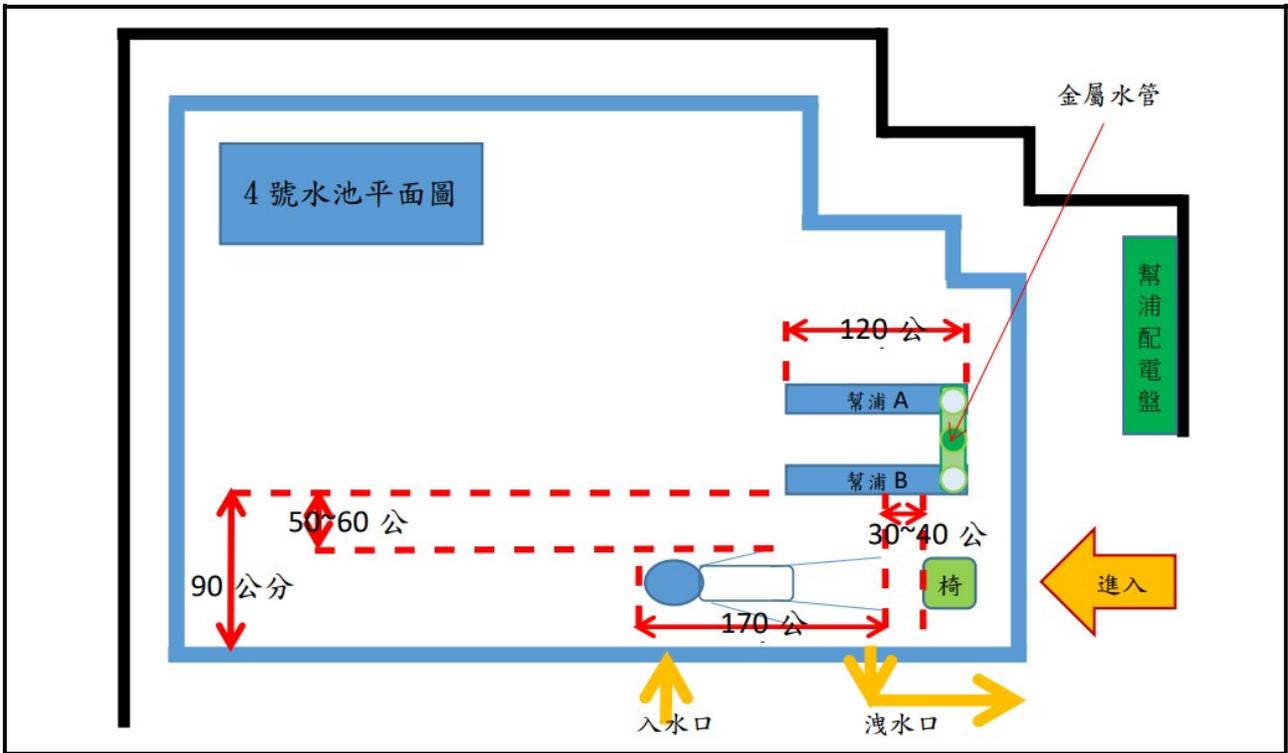
罹災者於4號下水池從事清潔作業，過程中以雙手扶持於人孔入口邊框，並以赤腳站立於塑膠椅上，因當時未確認沉水泵浦之連接電源於開路後是否確實斷電，加上沉水泵浦A因絕緣不良而發生漏電，致罹災者將腳伸至池內地面時，手與腳兩端產生電位差，此時電流即從腳部沿著身體通過手部後傳至大地，形成感電迴路，造成罹災者遭電擊，最後因心因性休克後死亡。

罹災者於地下3樓4號下水池從事清洗作業，過程中因下水池內的沉水泵浦發生故障而漏電，且當時未以檢電器具確認已完成停電，致罹災者進入下水池後發生感電並倒地昏迷。

- 一、雇主使勞工於局限空間從事作業前，應先確認該局限空間內有無可能引起勞工缺氧、中毒、感電、塌陷、被夾、被捲及火災、爆炸等危害，有危害之虞者，應訂定危害防止計畫，並使現場作業主管、監視人員、作業勞工及相關承攬人依循辦理。（職業安全衛生設施規則第29條之1第1項暨職業安全衛生法第6條第1項）
- 二、雇主對於電路開路後從事該電路、該電路支持物、或接近該電路工作物之敷設、建造、檢查、修理、油漆等作業時，應於確認電路開路後，就該電路採取下列設施：
  - 三、開路後之電路藉放電消除殘留電荷後，應以16檢電器具檢查，確認其已停電，且為防止該停電電路與其他電路之混觸、或因其他電路之感應、或其他電源之逆送電引起感電之危害，應使用短路接地器具確實短路，並加接地。（職業安全衛生設施規則第254條第1項第3款暨職業安全衛生法第6條第1項）

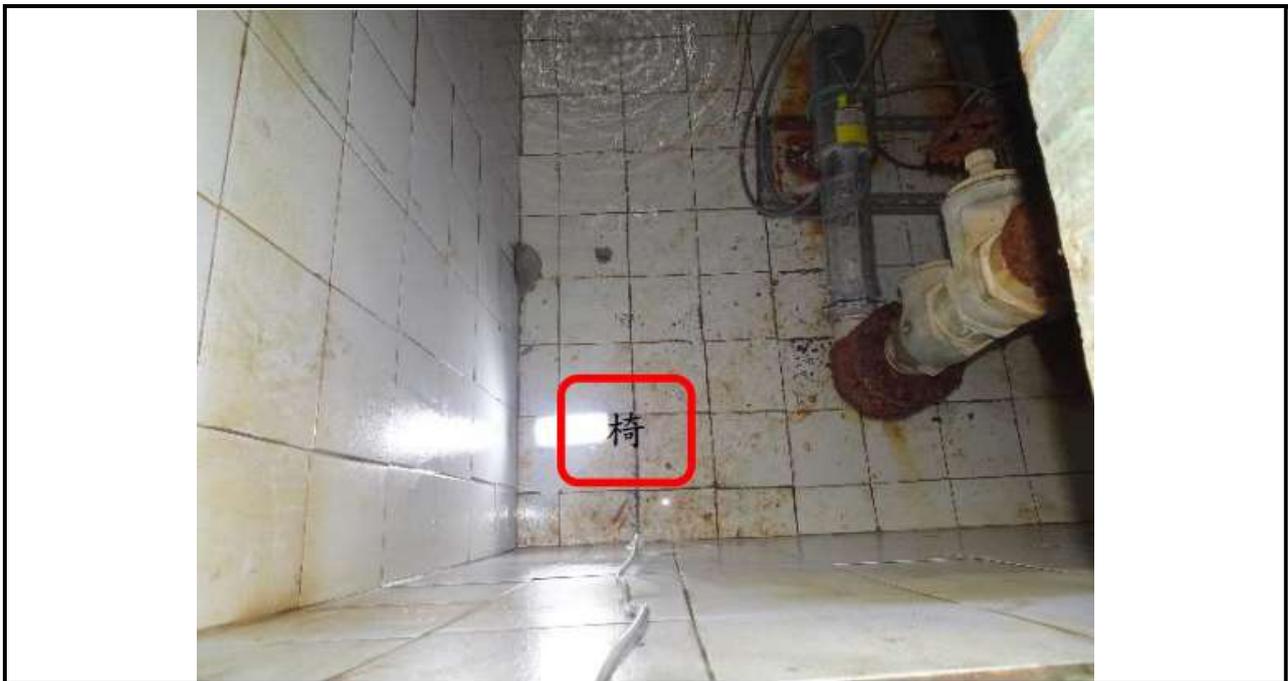
水池入口拍攝照及塑膠椅擺放示意圖。

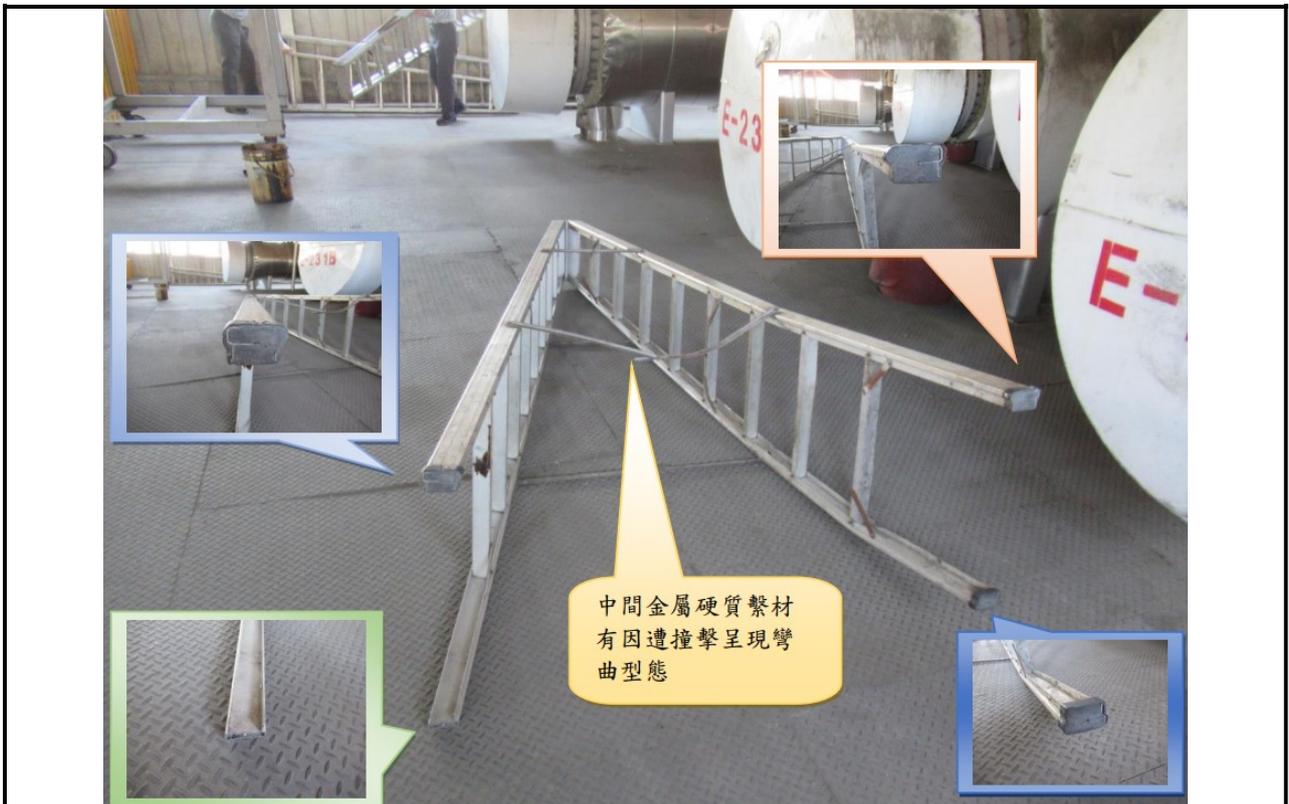
示意肇災的合梯由上往下數第二個中間金屬硬質繫材有因遭撞擊呈現彎曲型態，一個梯腳未有防滑絕緣腳座套，餘三個梯腳之防滑絕緣腳座套皆已破損。

三、雇主對於使用之合梯，應符合下列規定：一、...。...。三、梯腳與地面之角度應在七十五度以內，且兩梯腳間有金屬等硬質繫材 扣牢，腳部有防滑絕緣腳座套。四、...。(職業安全衛生設施規則第 230 條第 1 項第 3 款暨職業安全衛生法第 6 條第 1 項)

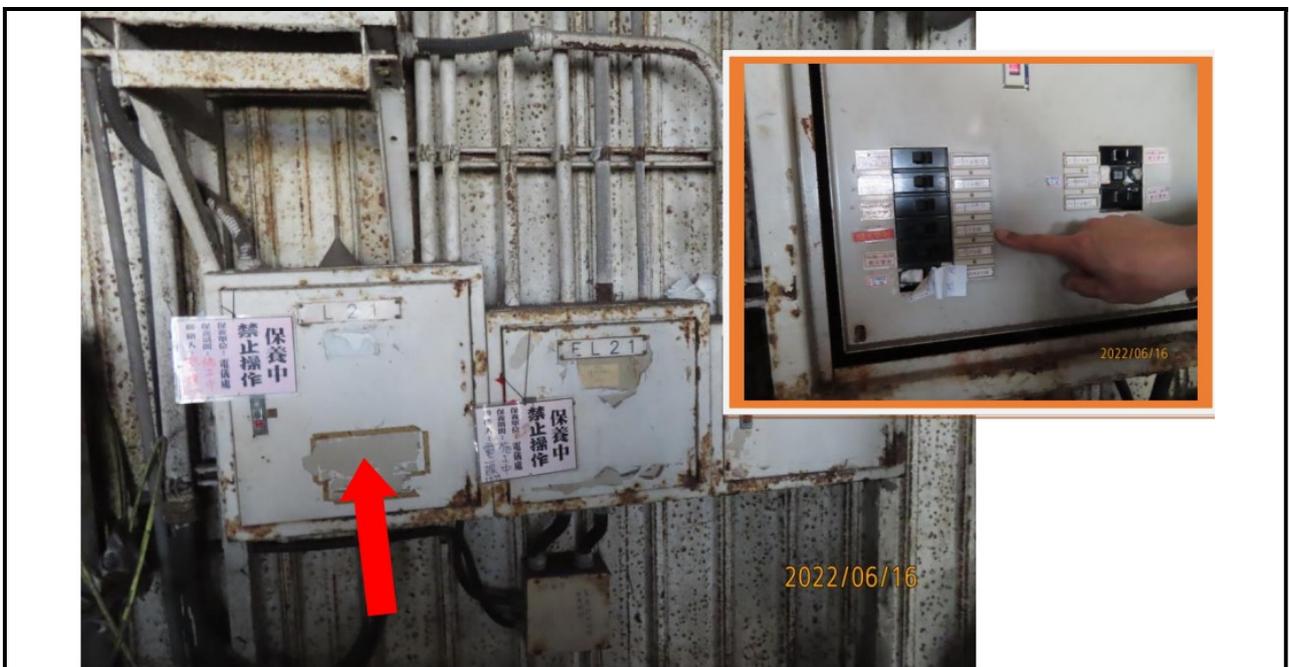
15時30分許，罹災者站在合梯上進行LED燈具接電源線作業，以工具鉗剝除電源線(紅色線)之絕緣塑膠外皮，右手接觸裸露銅線準備進行LED燈具接線時，因未通知使用燈具之單位，且未對控制LED電源所在之L21配電箱外掛牌標示「禁止送電」、「停電作業中」，致該工廠勞工李員看到1樓有進行配管工程，因廠房內較暗，故主動開啟1至3樓之照明開關，致L21-8的電源迴路通電，造成正在合梯上接LED燈具電源線之罹災者觸電，又合梯之梯腳1腳未有防滑絕緣腳座套，致右手遭電擊電流經身體後自合梯導入地面而發生感電，並由合梯上墜落，致引起心因性休克死亡。

肇災的 LED 電源又為編號 L21-8 的電源開關控制。(肇災時未懸掛警告標語，上面警告標語為事發後，為防止其他人員再誤啟動而掛上)

- 一、雇主對於電路開路後從事該電路、該電路支持物、或接近該電路工作物之敷設、建造、檢查、修理、油漆等作業時，應於確認電路開路後，就該電路採取下列設施：一、開路之開關於作業中，應上鎖或標示「禁止送電」、「停電作業中」或設置監視人員監視之。...。(職業安全衛生設施規則第254條第1項暨職業安全衛生法第6條第1項)
- 二、雇主為防止電氣災害，應依下列規定辦理：一、...。...。十二、對於電氣設備及線路之敷設、建造、掃除、檢查、修理或調整等有導致感

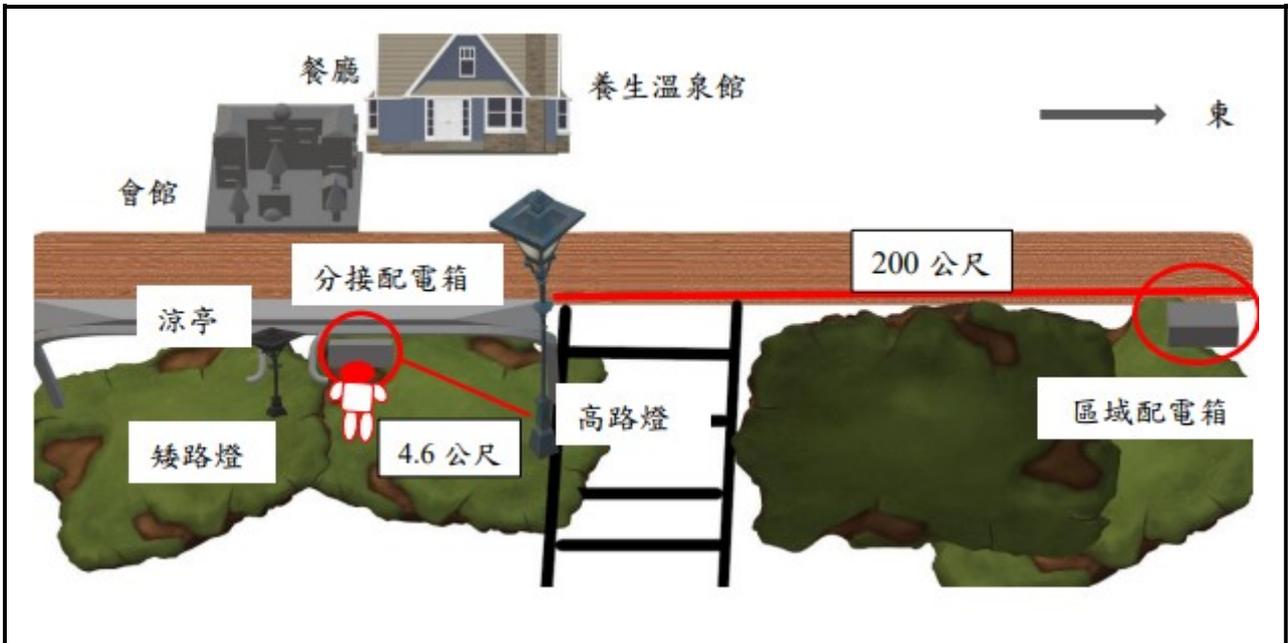
現場示意圖，涼亭旁之分接配電箱，該肇災分接配電箱控制其附近之高路燈、矮路燈及涼亭燈，分接配電箱距高路燈燈桿約 4.6 公尺。

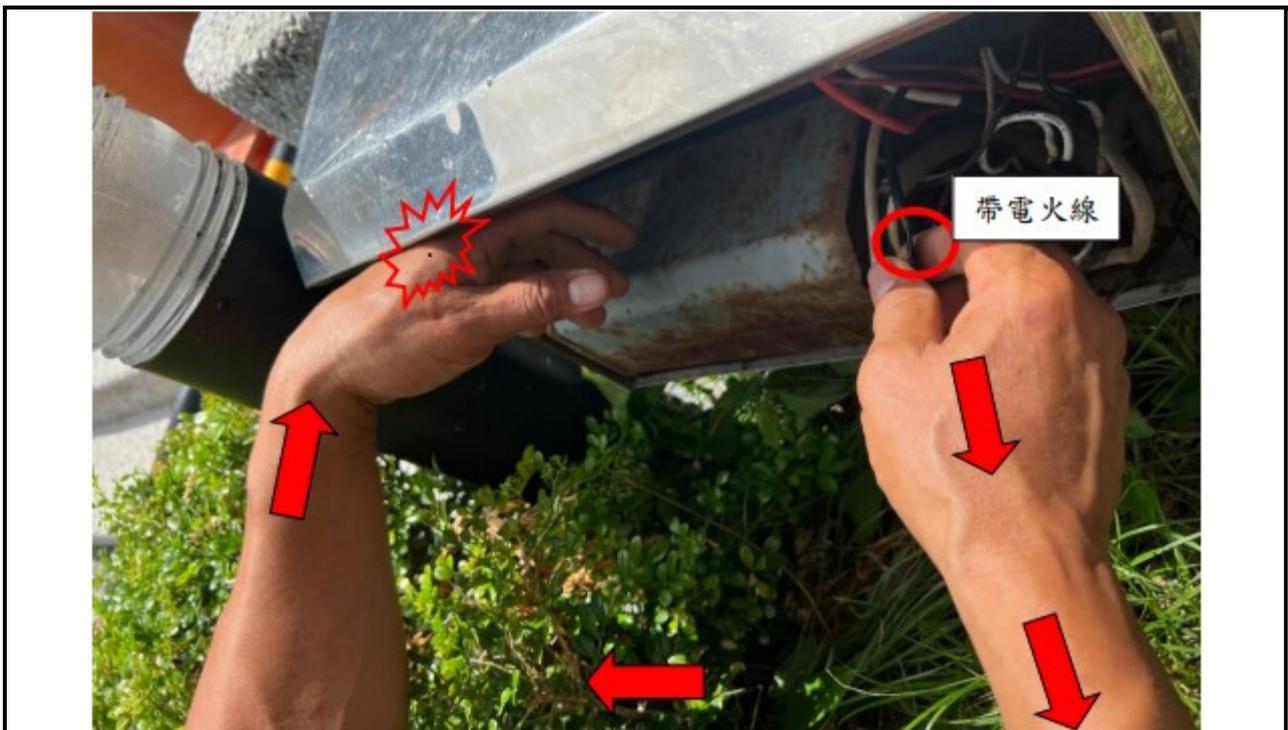
研判罹災者因檢修分接配電箱線路欲將電源切斷時，以右手持螺絲起子伸入分接配電箱內將電源無熔絲開關電源一次側上之火線拆除，左手手背靠在分接配電箱之外殼上，作業中右手不慎碰觸對地電壓 213 伏特之火線，導致電流經由火線→罹災者右手→罹災者身體→罹災者左手手背→分接配電箱之鐵製開關箱外殼→大地，構成迴路，造成感電致死。

- 一、雇主為防止電氣災害，應依下列規定辦理：一、.....。十二、對於電氣設備及線路之敷設、建造、掃除、檢查、修理或調整等有導致感電之虞者，應停止送電，並為防止他人誤送電，應採上鎖或設置標示等措施。(職業安全衛生設施規則第276條第12款暨職業安全衛生法第6條第1項)
- 二、雇主對於從事電氣工作之勞工，應使其使用電工安全帽、絕緣防護具8及其他必要之防護器具。(職業安全衛生設施規則第290條暨職業安全衛生法第6條第1項)

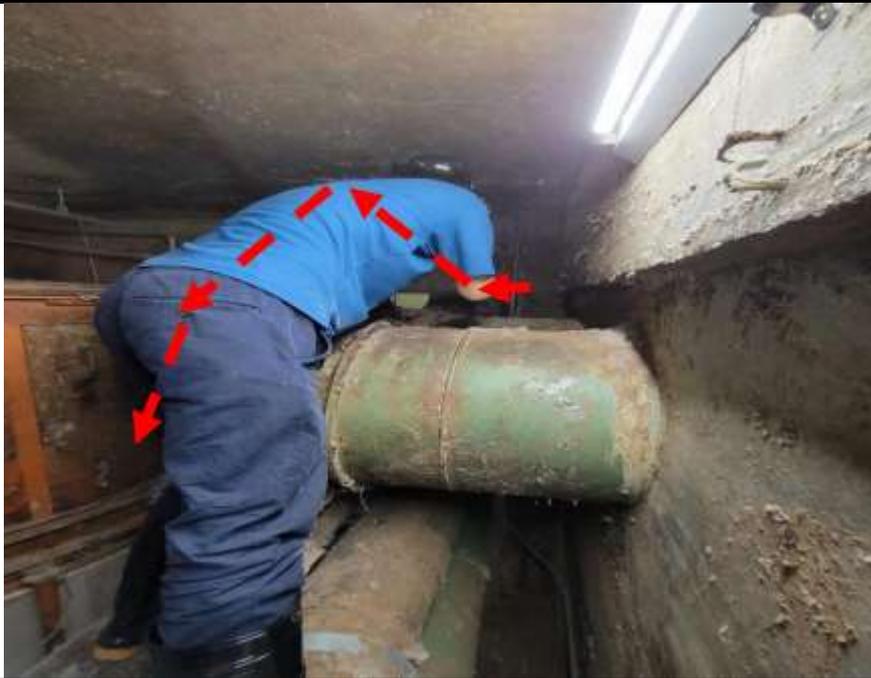
進行火勢撲滅善後清潔作業時，緊急照明用電 EMT 金屬配管末端插座因火災燒毀，其火線絕緣破損接觸 EMT 金屬配管而帶電，因集塵室滅火後環境潮濕且積水，罹災者使用掃把清除風管上方棉塵灰燼時，因掃把潮濕狀態，碰觸該帶電 EMT 金屬配管而感電導致傷重不治，研判漏電電流迴路為：緊急照明 EMT 金屬配管→掃具(潮濕)→右手掌→心臟→左手以及雙腿(褲子潮濕)→風管→地面。

示意罹災者使用掃把清潔風管上方時作業情形。(紅色虛線方向為研判漏電電流迴路)

- 一、雇主對勞工於作業中或通行時，有接觸絕緣被覆配線或移動電線或電氣機具、設備之虞者，應有防止絕緣被破壞或老化等致引起感電危害之設施。(職業安全衛生設施規則第 246 條暨職業安全衛生法第 6 條第 1 項)
- 二、雇主對於起毛、反毛之操作場所、或將棉、羊毛、碎屑、木棉、稻草、紙屑及其他可燃性物質大量處理之場所，應有防止火災之安全設施。(職業安全衛生設施規則第 192 條暨職業安全衛生法第 6 條第 1 項)

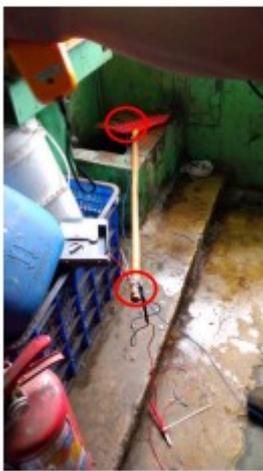
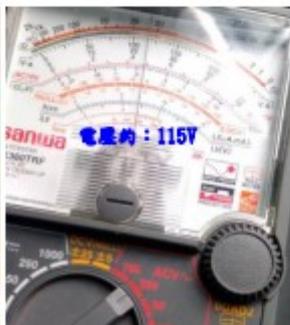
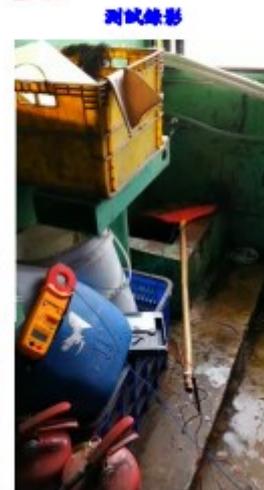
### 示意測試潮濕掃把碰觸電源時之電壓

示意潮濕掃把碰觸 220V 緊急照明用電之漏電 EMT 配管情形，握把處形成迴路量測對地電壓約 115V。

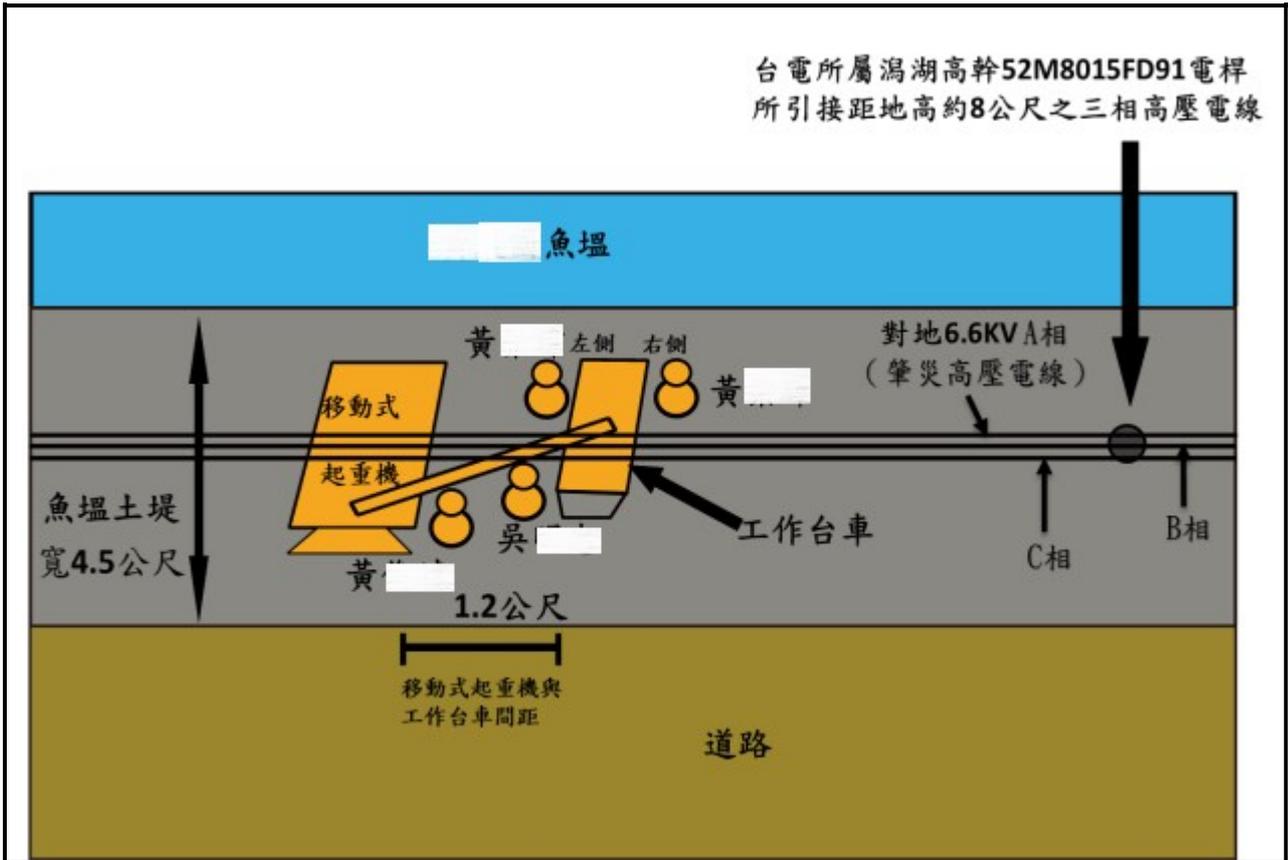
災害發生前相關人員位置示意圖。

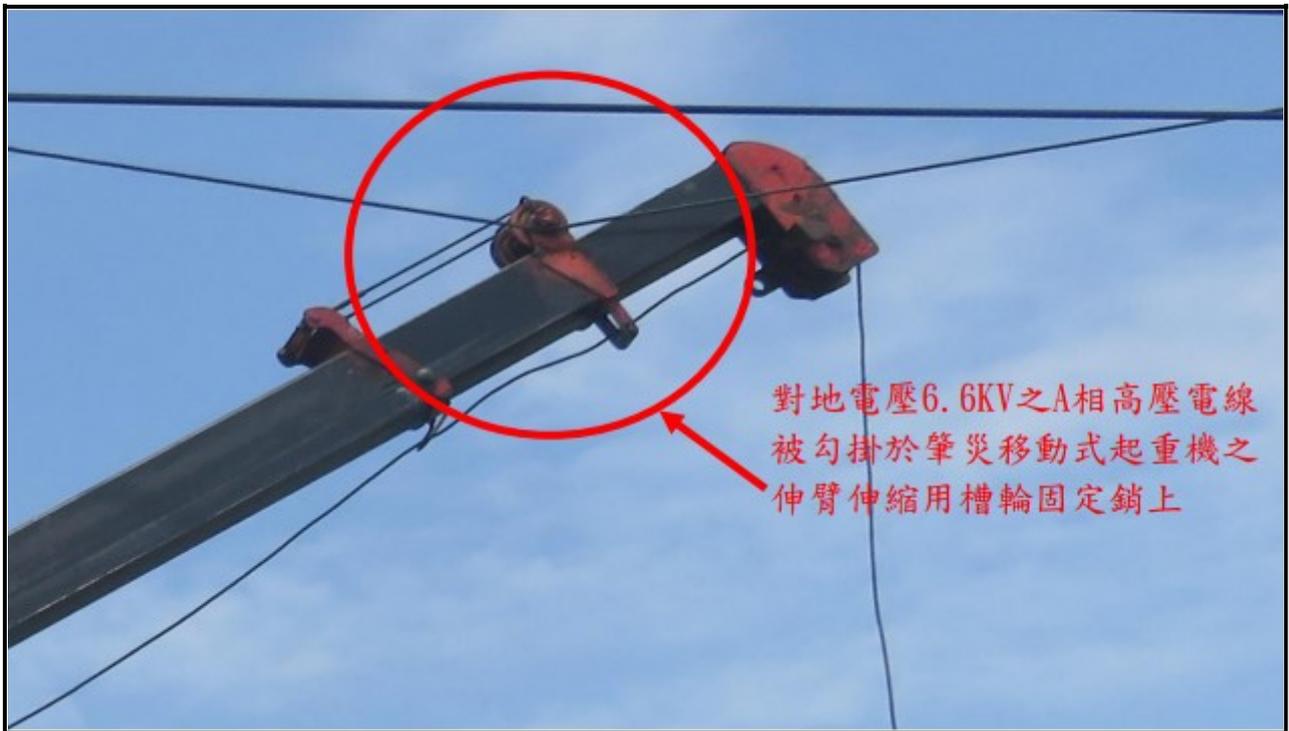
從事文蛤採收機吊掛作業時，因未確認安全之吊掛方法及運搬路徑，加上未保持界線距離並設置護圍，亦未置監視人員監視之情況下，致移動式起重機吊臂碰觸到距地高約 8 公尺，對地電壓 6.6KV 之高壓電線，導致發生罹災者 3 人遭電擊，並因移動式起重機、工作台車起火燃燒，致 3 人全數遭火燒傷炭化死亡。

對地電壓6.6KV之A相高壓電線  
被勾掛於肇災移動式起重機之  
伸臂伸縮用槽輪固定銷上

1 條對地電壓 6.6KV 之 A 相高壓電線仍勾掛於肇災移動式起重機之吊臂伸縮用槽輪固定銷上。

- 一、雇主對勞工於架空電線或電氣機具電路之接近場所從事工作物之裝設、解體、檢查、修理、油漆等作業及其附屬性作業或使用車輛系營建機械、移動式起重機、高空工作車及其他有關作業時，該作業使用之機械、車輛或勞工於作業中或通行之際，有因接觸或接近該電路引起感電之虞者，雇主除應使勞工與帶電體保持規定之接近界限距離外，並應設置護圍、或於該電路四周裝置絕緣用防護裝備等設備或採取移開該電路之措施。但採取前述設施顯有困難者，應置監視人員監視之。（職業安全衛生設施規則第 263 條暨職業安全衛生法第 6 條第 1 項）
- 二、雇主對於移動式起重機，為防止其作業中發生翻倒、被夾、感電等危

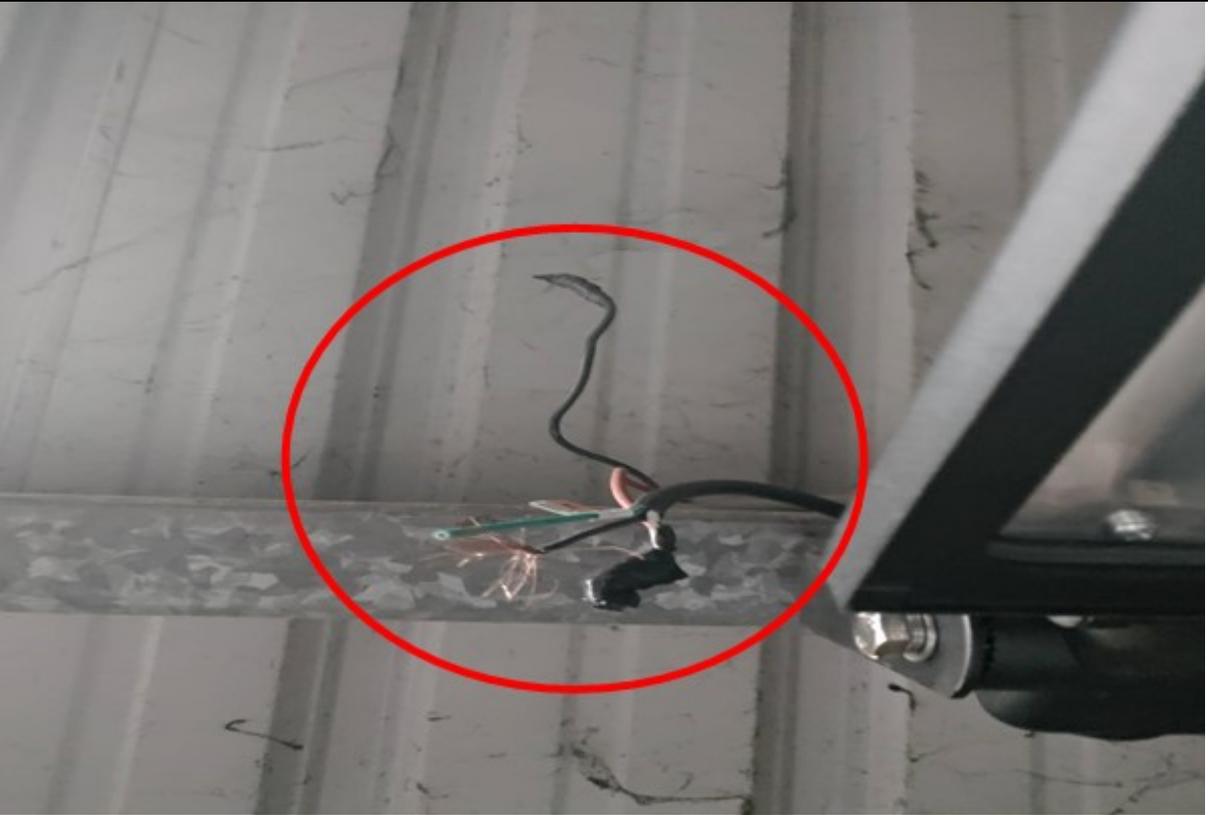
罹災者於鍋爐走道牆面距地面高度約 4 公尺拉梯上，更換距地面高約 5 公尺之照明燈具，未架設施工架或其他方法設置工作台、未使用安全帶及安全帽，雖關閉照明燈具單切開關，惟未關閉照明燈具無熔絲開關、且未戴用絕緣用防護具，由於無熔絲開關輸出端 U 相電源線直接從該配電箱拉出後，至鍋爐走道牆面 5 公尺處供照明燈具使用，該照明燈具電源線銅線裸露且帶電，罹災者身體臥在拉梯上，不慎手部觸碰帶電裸露銅線，因拉梯上端放置於鐵質鋼樑上，致電流由裸露銅線，流經罹災者手部再到身體，由身體再到拉梯後經由鐵質鋼樑回到大地之迴路，造成罹災者觸電，致從高度約 4 公尺拉梯上墜落至地面，造成創傷性顱腦損傷，致神經性休克死亡。

照明燈具電源線裸露之銅線，經量測裸露之銅線，測得對地電壓約為 197 伏特。

三、雇主為防止電氣災害，應依下列規定辦理：一、…。…。十二、對於電氣設備及線路之敷設、建造、掃除、檢查、修理或調整等有導致感電之虞者，應停止送電，並為防止他人誤送電，應採上鎖或設置標示等措施。…。(職業安全衛生設施規則第 276 條第 12 款暨職業安全衛生法第 6 條第 1 項)

四、雇主使勞工於低壓電路從事檢查、修理等活線作業時，應使該作業勞工戴用絕緣用防護具，或使用活線作業用器具或其他類似之器具。

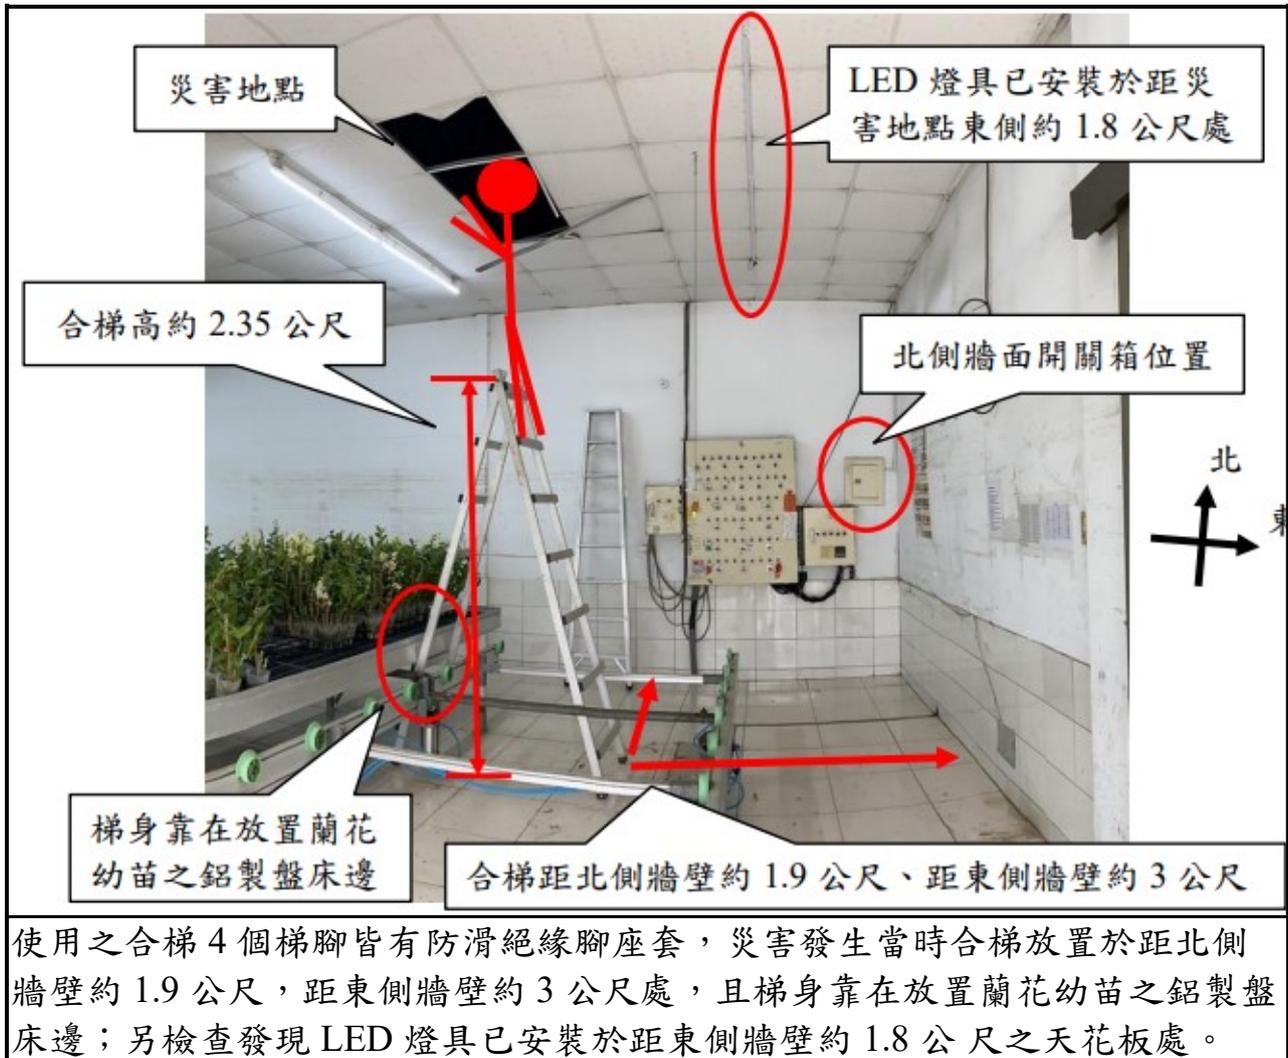
因連接天花板上夾層內之預留線路無熔絲開關未明顯標示用途而關錯電源，在未停止送電之情形下，加上未使用絕緣防護具作業，當罹災者上半身靠在輕鋼架上欲將預留線路連接至新設線路時，右前臂靠近手腕處不慎觸碰對地電壓 225 伏特之預留線路裸線處，致電流經由電線裸線處 → 罹災者右前臂靠近手腕處 → 罹災者身體 → 罹災者右小腿 → 合梯 → 鋁製盤床 → 大地，構成迴路，造成感電致死。

經量測較靠近罹災者之  
電線電壓為 225 伏特

- 一、雇主對於啟斷馬達或其他電氣機具之裝置，應明顯標示其啟斷操作及用途。但如其配置方式或配置位置，已足顯示其操作及用途者，不在此限(職業安全衛生設施規則第 248 條暨職業安全衛生法第 6 條第 1 項)。
- 二、雇主為防止電氣災害，應依下列規定辦理：…十二、對於電氣設備及線路之敷設、建造、掃除、檢查、修理或調整等有導致感電之虞者，應停止送電，並為防止他人誤送電，應採上鎖或設置標示等措施(職業安全衛生設施規則第 276 條第 12 款暨職業安全衛生法第 6 條第

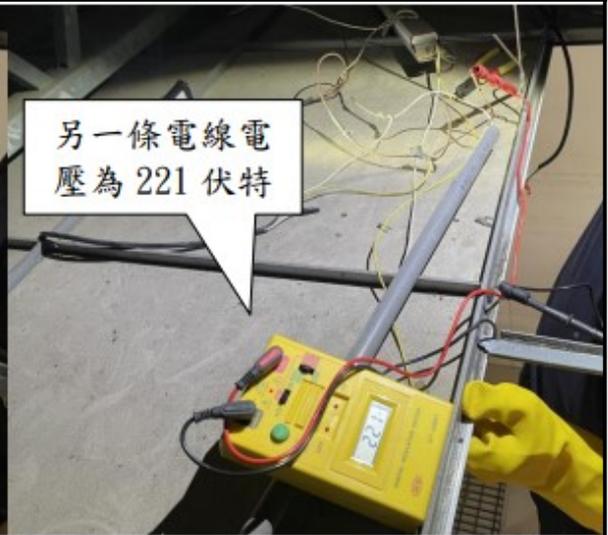
北側牆面之配電箱總電源無熔絲開關雖已關閉，惟肇災之天花板夾層內 2 條預留電線仍帶電，經以高阻計量測該 2 條電線裸線處對輕鋼架交電壓，較靠近罹災者之電線電壓為 225 伏特，另一條電線電壓為 221 伏特。

經詢問葉員表示，作業時大家均不清楚連接天花板上夾層內之肇災預留電線確切電源開關位置，罹災者應誤以為係蘭花下苗區北側牆面配電箱標示「外燈」之開關。

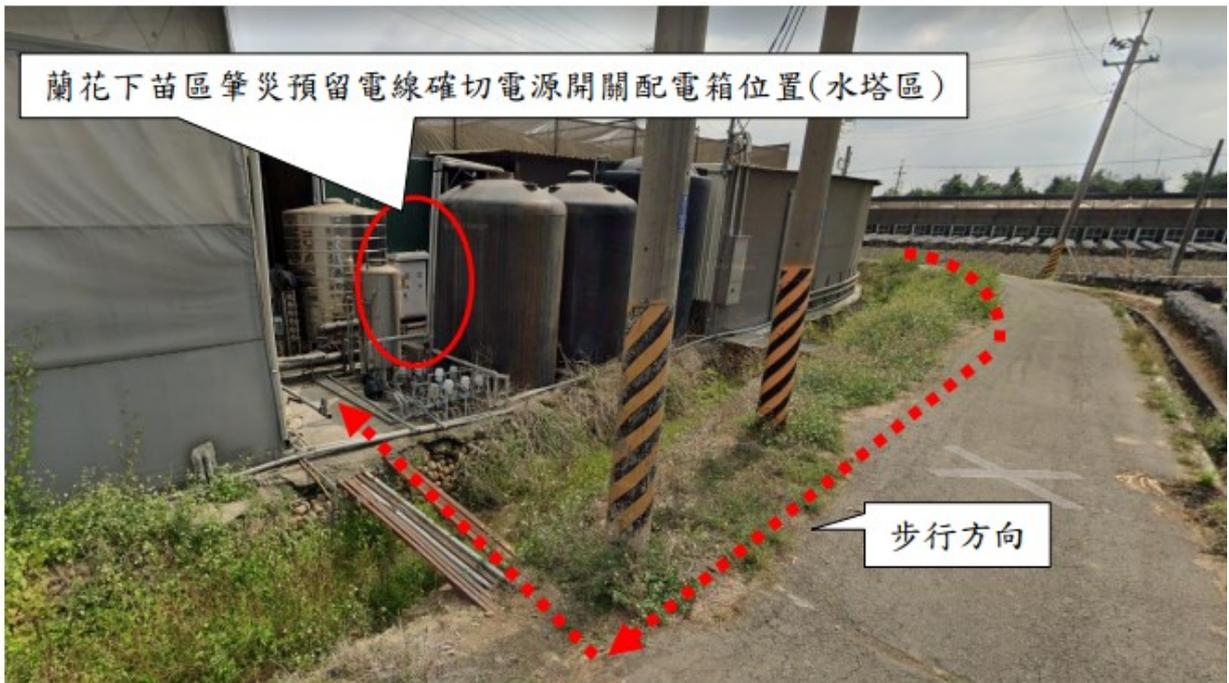
蘭花下苗區肇災預留電線確切電源開關配電箱位置(水塔區)

現場檢查時測試，發現肇災預留電線確切電源開關位於花園外北方約 50 公尺處之水塔區。

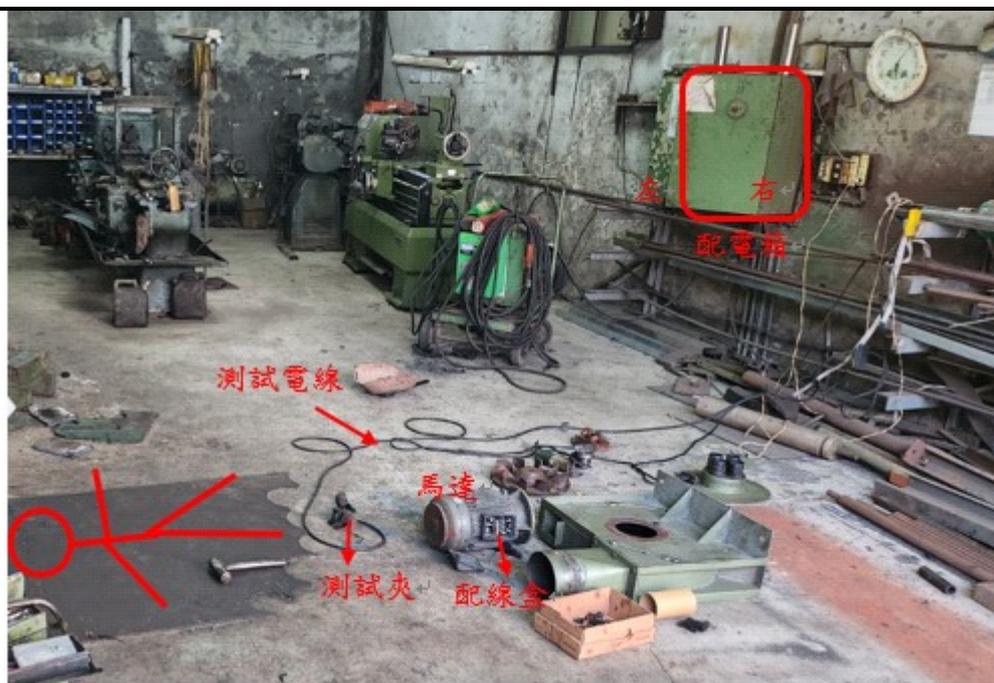
罹災者於保修室相對位置。

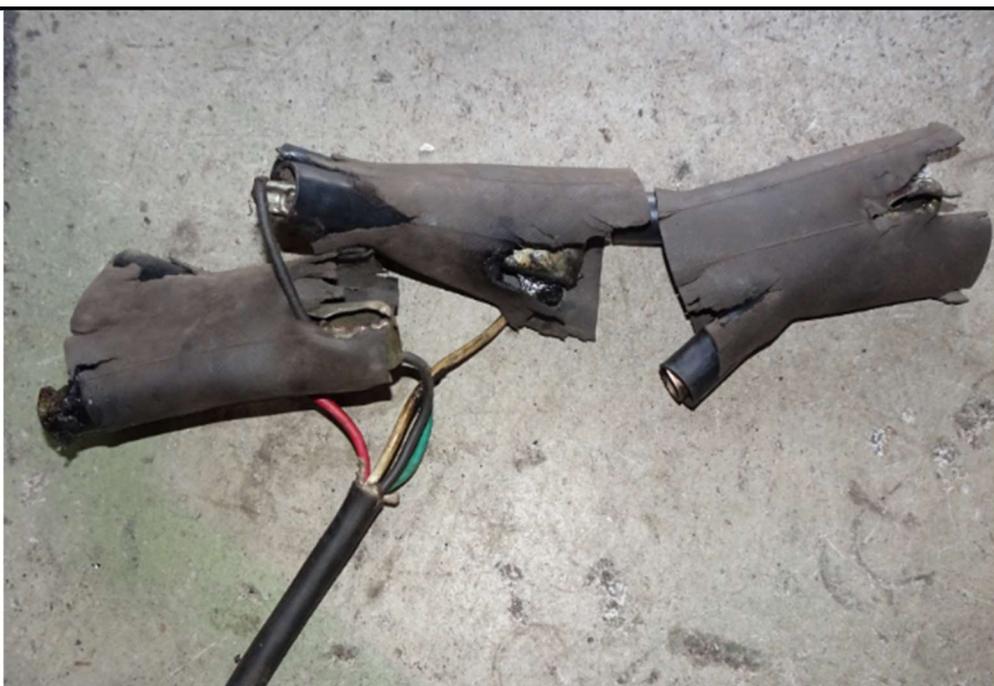
罹災者於保修室從事馬達軸承更換作業，於軸承更換完成後欲從事電動馬達測試作業時，雖有於保修室放置預防高壓的絕緣防護手套，惟事發當時未使罹災者使用該手套，且測試夾之絕緣護套破損及老化，致帶電線路裸露。研判因左手指碰觸不同測試夾時發生感電，致左手臂內縮並碰觸胸部，造成手指間之電位差，此時電流主要從罹災者左手食指流入，再由左手尾指流出形成感電迴路（相間電壓380伏特），惟罹災者遭電擊過程中，亦因有測試夾碰觸胸部而形成另1個感電迴路，造成罹災者心律不整，並因心因性休克死亡。

測試夾接線處有銅線外露情形。  
測試夾外側均有設絕緣護套，惟均已老化破損且鬆動。

- 一、雇主對勞工於作業中或通行時，有接觸絕緣被覆配線或移動電線或電氣機具、設備之虞者，應有防止絕緣被破壞或老化等致引起感電危害之設施。（職業安全衛生設施規則第246條暨職業安全衛生法第6條第1項）
- 二、雇主對於從事電氣工作之勞工，應使其使用電工安全帽、絕緣防護具及其他必要之防護器具。（職業安全衛生設施規則第290條暨職業安全衛生法第6條第1項）
