校園災害案例彙編

(不含實驗室)

勞動部職業安全衛生署中區職業安全衛生中心

112年4月 編印

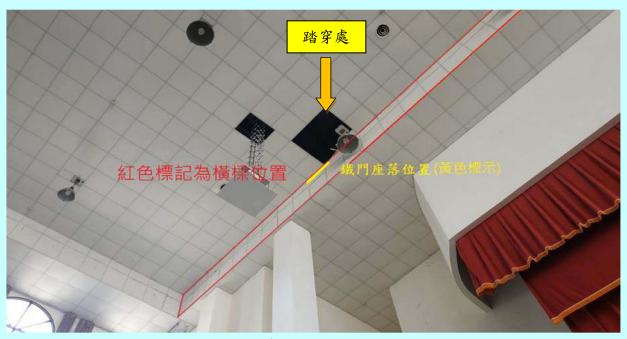
自活動中心一樓舞台前地面向夾層天花板拍攝

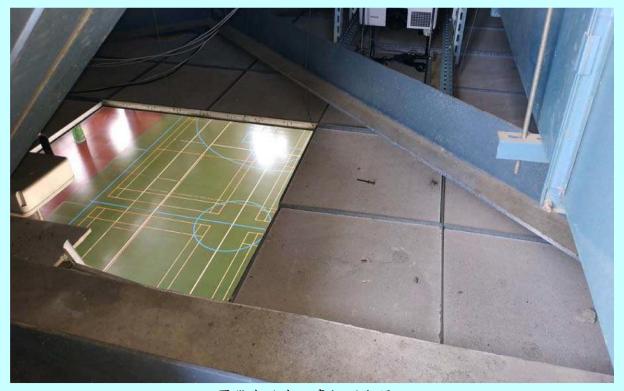
罹災者踏穿石膏板形成開口

- 1、雇主對勞工於以石綿板、鐵皮板、瓦、木板、茅草、塑膠等易踏穿材料構築之屋頂及雨遮,或於以礦纖板、石膏板等易踏穿材料構築之夾層天花板從事作業時,為防止勞工踏穿墜落,應採取下列設施:一、規劃安全通道,於屋架、雨遮或天花板支架上設置適當強度且寬度在三十公分以上之踏板。二、於屋架、雨遮或天花板下方可能墜落之範圍,裝設堅固格柵或安全網等防墜設施。三、指定屋頂作業主管指揮或監督該作業。(職業安全衛生設施規則第227條第1項暨職業安全衛生法第6條第項)
- 2、雇主對於在高度2公尺以上之高處作業,勞工有墜落之虞者,應使勞工確實使用安全帶、安全帽及其他必要之防護具。(職業安全衛生設施規則第281條第1項暨職業安全衛生法第6條第1項)
- 3、雇主應依其事業規模,置職業安全衛生業務主管...。(職業安全衛生管理辦法第3條第1項暨職業安全衛生法第23條第1項)
- 4、雇主應依其事業單位之規模、性質,訂定職業安全衛生管理計畫,要求各級主管及負責 指揮、監督之有關人員執行;勞工人數在30人以下之事業單位,得以安全衛生管理執行 紀錄或文件代替職業安全衛生管理計畫。(職業安全衛生管理辦法第12之1條第1項暨 職業安全衛生法第23第1項)
- 5、雇主應依職業安全衛生管理辦法第13條至第63條規定實施自動檢查,並訂定自動檢查 計畫。(職業安全衛生管理辦法第79條暨職業安全衛生法第23條第1項)
- 6、雇主對新僱勞工或在職勞工於變更工作前,應使其接受適於各該工作必要之一般安全衛

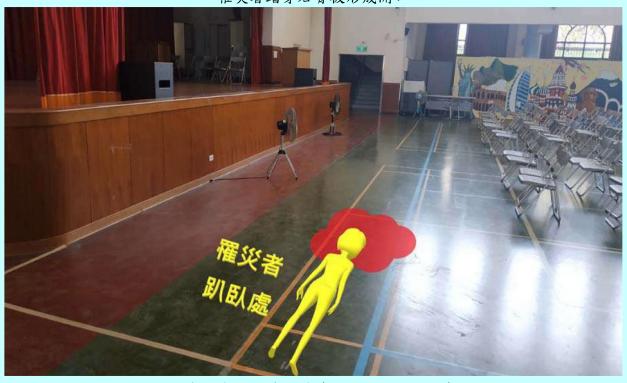
罹災者自夾層天花板墜落於地面,趴臥示意圖

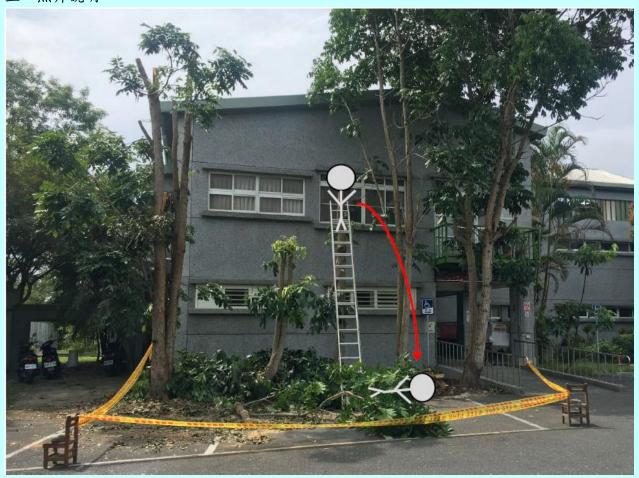
人員從梯子右方墜落於地面

- 1、雇主對於在高度二公尺以上之處所進行作業,勞工有墜落之虞者,應以架設施工架或其他方法設置工作台。(職業安全衛生法設施規則第225條第1項暨職業安全衛生法第6條第1項)
- 2、雇主對於在高度二公尺以上之高處作業,勞工有墜落之虞者,應使勞工確實使用安全帶、安全帽及其他必要之防護具。(職業安全衛生法設施規則第281條第1項暨職業安全衛生法第6條第1項)
- 3、雇主應依本法及有關規定會同勞工代表訂定適合其需要之安全衛生工作守則,報經勞動 檢查機構備查後,公告實施。(職業安全衛生法第34條第1項)
- 4、雇主應依其事業單位之規模、性質,訂定職業安全衛生管理計畫,要求各級主管及負責 指揮、監督之有關人員執行;勞工人數在三十人以下之事業單位,得以安全衛生管理執 行紀錄或文件代替職業安全衛生管理計畫。(職業安全衛生管理辦法第12條之1第1 項暨職業安全衛生法第23條第1項)
- 5、雇主對新僱勞工應使其接受適於各該工作必要之一般安全衛生教育訓練。(職業安全衛

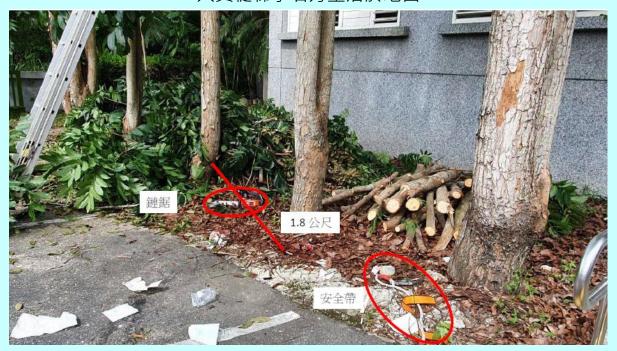
現場遺留鋸樹用鏈鋸及急救時從罹災者身上脫下之安全帶; 罹災者後腦著地留下血跡與樹底距離約1.8公尺

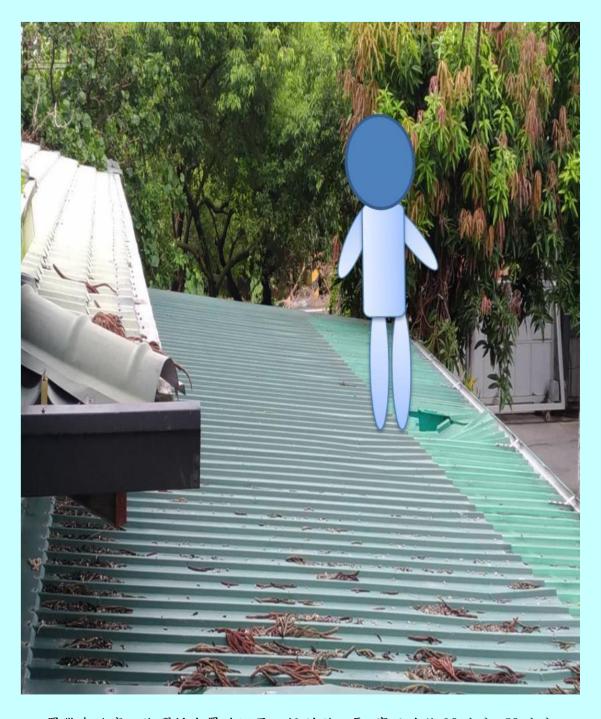
罹災者踏穿之塑膠採光罩破洞呈不規則形,長×寬尺寸約90公分×50公分

- 1、雇主對勞工於以石綿板、鐵皮板、瓦、木板、茅草、塑膠等易踏穿材料構築之屋頂及雨遮,或於以礦纖板、石膏板等易踏穿材料構築之夾層天花板從事作業時,為防止勞工踏穿墜落,應採取下列設施:一、規劃安全通道,於屋架、雨遮或天花板支架上設置適當強度且寬度在三十公分以上之踏板。二、於屋架、雨遮或天花板下方可能墜落之範圍,裝設堅固格柵或安全網等防墜設施。三、指定屋頂作業主管指揮或監督該作業。(職業安全衛生設施規則第227條第1項暨職業安全衛生法第6條第項)
- 2、雇主對於在高度2公尺以上之高處作業,勞工有墜落之虞者,應使勞工確實使用安全帶、安全帽及其他必要之防護具。(職業安全衛生設施規則第281條第1項暨職業安全衛生法第6條第1項)
- 3、雇主應訂定自動檢查計畫實施自動檢查。 (職業安全衛生管理辦法第79條暨職業安全衛生法第23條第1項)
- 4、雇主應依其事業單位之規模、性質,訂定職業安全衛生管理計畫,要求各級主管及負責 指揮、監督之有關人員執行;勞工人數在30人以下之事業單位,得以安全衛生管理執行 紀錄或文件代替職業安全衛生管理計畫。(職業安全衛生管理辦法第12之1條第1項暨 職業安全衛生法第23第1項)
- 5、雇主對新僱勞工或在職勞工於變更工作前,應使其接受適於各該工作必要之一般安全衛生教育訓練。(職業安全衛生教育訓練規則第16條第1項暨職業安全衛生法第32條第1項)
- 6、雇主應依職業安全衛生法及有關規定會同勞工代表訂定適合其需要之安全衛生工作守 則,報經勞動檢查機構備查後,公告實施。(職業安全衛生法第34條第1項)

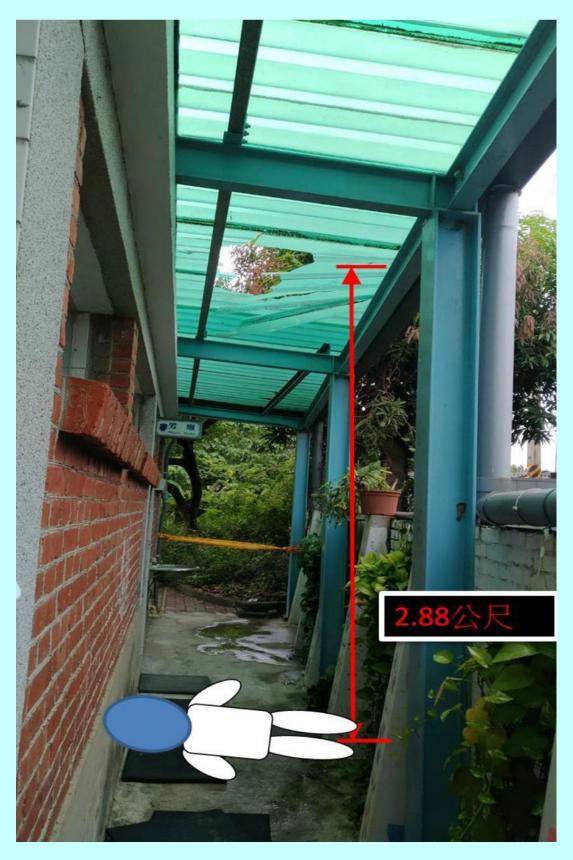
罹災者踏穿塑膠採光罩後,自2.88公尺高處墜落至地面

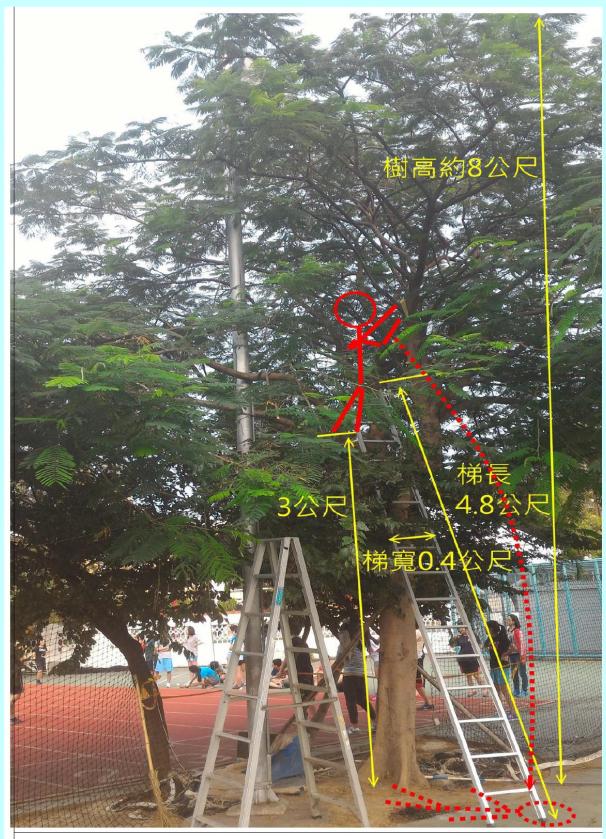
罹災者以移動梯爬上樹上,站在樹幹上使用鋸子修剪樹枝。

- 1、雇主對於在高度2公尺以上之處所進行作業,勞工有墜落之虞者,應以架設施工架或其他方法設置工作台。…。(職業安全衛生設施規則第225條第1項暨職業安全衛生法第6條第1項)
- 2、雇主對於在高度2公尺以上之高處作業,勞工有墜落之虞者,應使勞工確實使用安全帶、安全帽及其他必要之防護具。…。(職業安全衛生設施規則第281條第1項暨職業安全衛生法第6條第1項)
- 3、雇主對新僱勞工或在職勞工於變更工作前,應使其接受適於各該工作必要之一般安全衛生教育訓練。(職業安全衛生教育訓練規則第16條第1項暨職業安全衛生法第32條第1項)

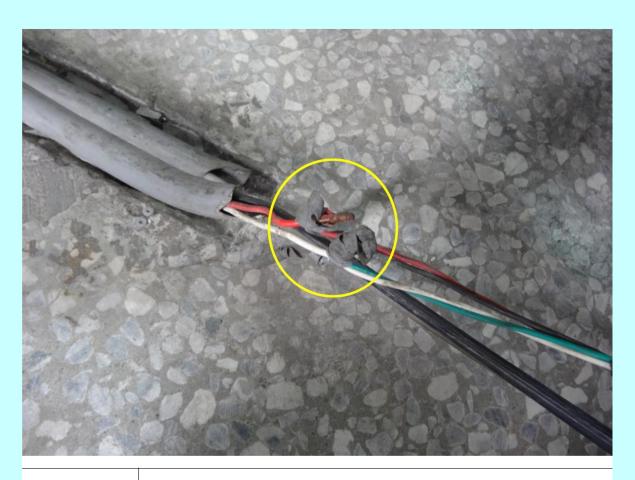
照片 2 地面插座電線裸露之情形

- 1、雇主對勞工於作業中或通行時,有接觸絕緣被覆配線或移動電線或電氣機具、設備之虞者,應有防止絕緣被覆破壞或老化等致引起感電危害之設施。(職業安全衛生設施規則第246條暨職業安全衛生法第6條第1項)
- 2、雇主應依本法及有關規定會同勞工代表訂定適合其需要之安全衛生工作守則,報經勞動 檢查機構備查後,公告實施。(職業安全衛生法第34條第1項)
- 3、雇主對新僱勞工或在職勞工於變更工作前,應使其接受適於各該工作必要之一般安全衛生教育訓練…。(職業安全衛生教育訓練規則第16條第1項暨職業安全衛生法第32條第1項)
- 4、雇主應依其事業規模、特性,訂定勞工安全衛生管理計畫,執行規定之勞工安全衛生事項。(職業安全衛生管理辦法第12條之1暨職業安全衛生法第23條第1項)
- 5、雇主應依規定訂定自動檢查計畫實施自動檢查。(職業安全衛生管理辦法第79條暨職業安全衛生法第23條第1項)

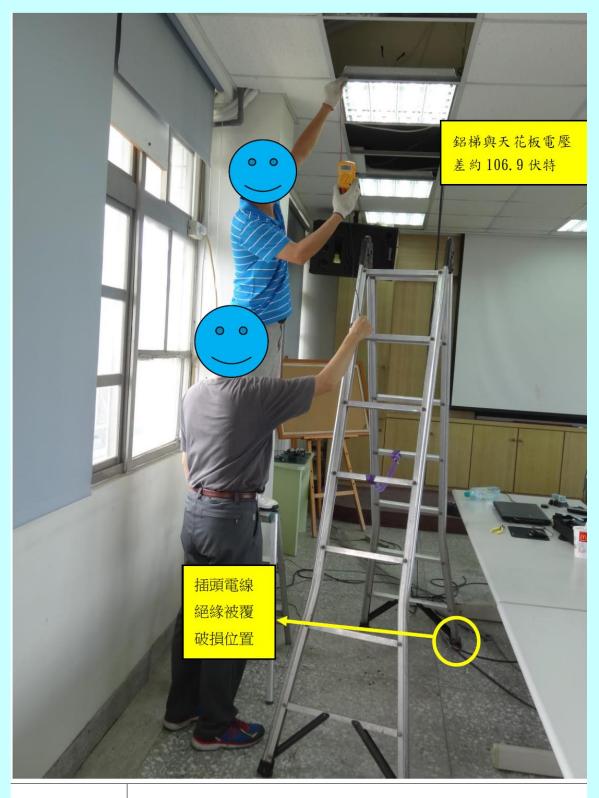
照片 4 模擬鋁梯勾到裸露帶電體之情形

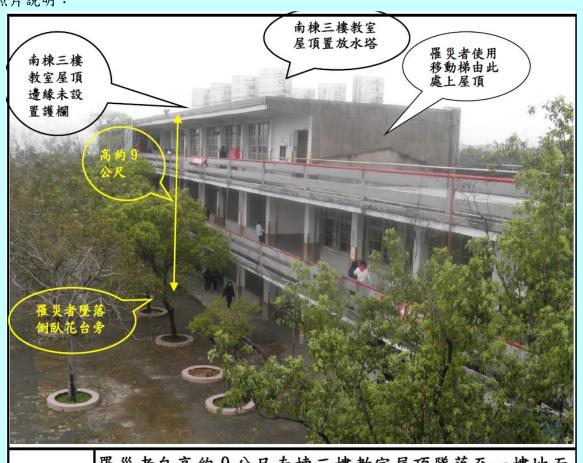
照片 1 罹災者自高約 9 公尺南棟三樓教室屋頂墜落至一樓地面花台旁

2公尺以上之屋頂邊緣開口應設置護欄,及作業中確實要求人員使用安全帶及安全帽。四、照片說明:

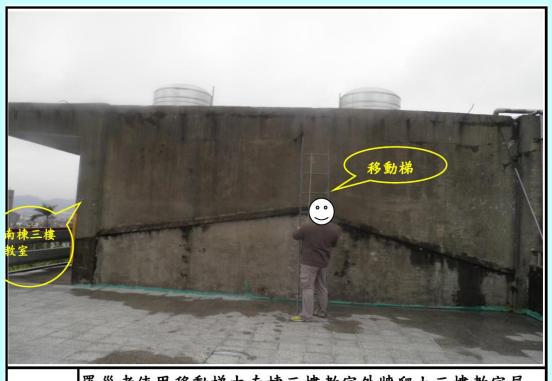
照片2 罹災者使用移動梯由南棟三樓教室外牆爬上三樓教室屋頂

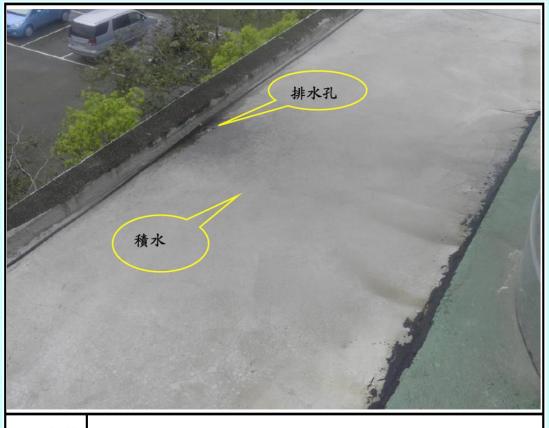
照片 5 南棟三樓教室屋頂邊緣排水孔旁有積水

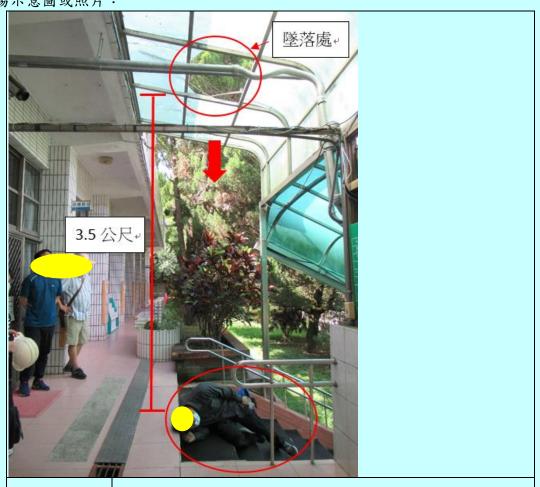
照片1

示意李○○發生墜落樓梯斜坡之情形

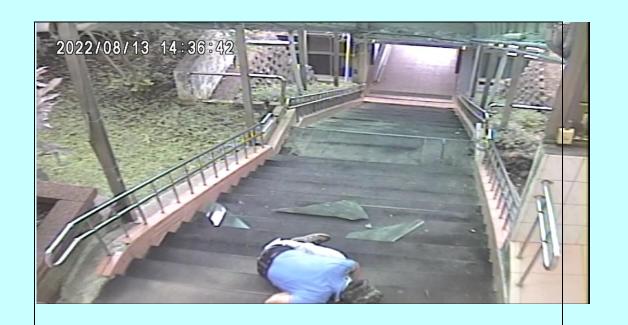
照片2 監視器拍攝到罹災者李○○墜落時之畫面,李○○未確實使用安全帶、安全帽及其他必要之防護具。

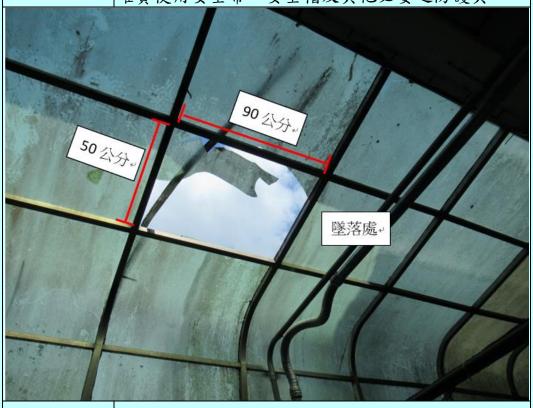
(一)直接原因:罹災者李○○於塑膠材質採光罩(雨遮)上從事採光罩拆除作業時,踏穿採 光罩從高約3.5公尺墜落至樓梯斜坡上,造成頭胸背部外傷合併右耳耳漏及雙 側肋骨骨折,致顱腦損傷及雙側氣血胸死亡。

照片3 雨遮之採光罩為塑膠材質,厚度為2mm,罹災者李〇〇踏穿採光罩破損面積約90cm×50cm

- 5. 雇主應依職業安全衛生法及有關規定會同勞工代表訂定適合其需要之安全衛生工作守 則,報經勞動檢查機構備查後,公告實施。(職業安全衛生法第34條第1項)
- 6. 雇主對勞工於以石綿板、鐵皮板、瓦、木板、茅草、塑膠等易踏穿材料構築之屋頂及雨遮,或於以礦纖板、石膏板等易踏穿材料構築之夾層天花板從事作業時,為防止勞工踏穿墜落,應採取下列設施:一、規劃安全通道,於屋架、雨遮或天花板支架上設置適當強度且寬度在三十公分以上之踏板。二、於屋架、雨遮或天花板下方可能墜落之範圍,裝設堅固格柵或安全網等防墜設施。三、指定屋頂作業主管指揮或監督該作業。(職業安全衛生設施規則第227條第1項暨職業安全衛生法第6條第1項)

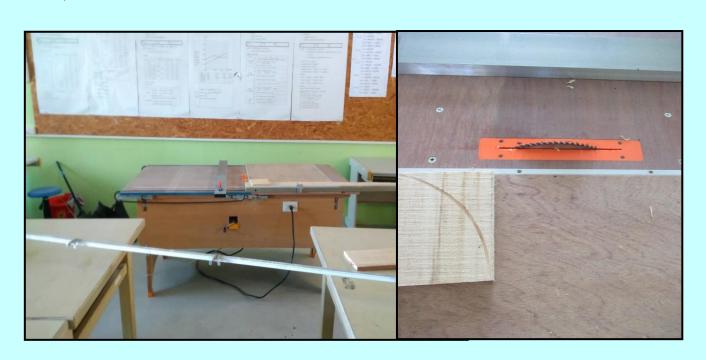
所使用木材加工用圓盤鋸未設置反撥預防裝置及鋸齒接觸預防裝置

- 1、圓盤鋸應設置下列安全裝置:一、圓盤鋸之反撥預防裝置(以下簡稱反撥預防裝置)。但橫鋸用圓盤鋸或因反撥不致引起危害者,不在此限。二、圓盤鋸之鋸齒接觸預防裝置。但製材用圓盤鋸及設有自動輸送裝置者,不在此限。(機械設備器具安全標準第60條暨職業安全衛生法第6條第1項)
- 2、雇主對新僱勞工或在職勞工於變更工作前,應使其接受適於各該工作必要之一般安全衛生教育訓練。...。前二項教育訓練課程及時數,依附表十四之規定。…。(職業安全衛生教育訓練規則第16條第1、3項暨職業安全衛生法第32條第1項)

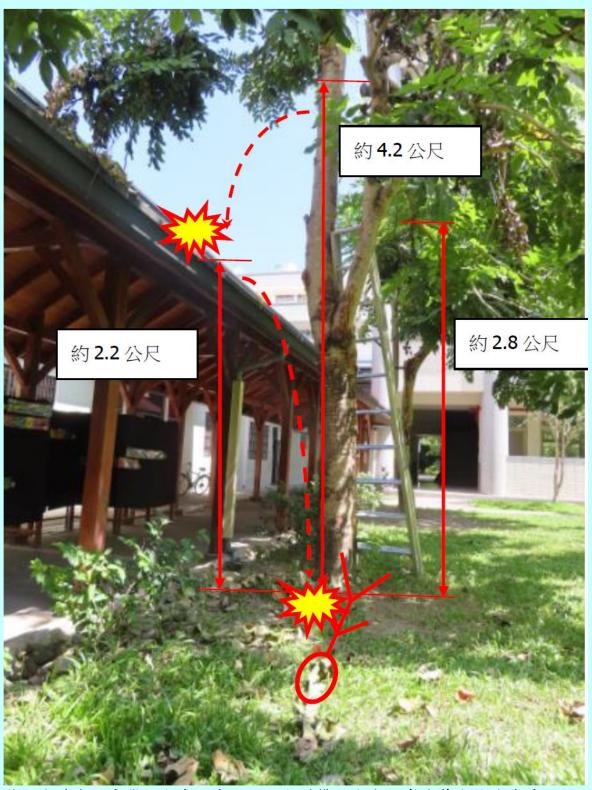
勞工在某高級中學活動中心旁使用移動梯攀爬樹木從事修剪樹枝作業時, 發生自高度差 4.2 公尺樹幹墜落受傷

- 1、雇主對於在高度2公尺以上之處所進行作業,勞工有墜落之虞者,應以架設施工架或其他方法設置工作台。但工作台之邊緣及開口部分等,不在此限。(職業安全衛生設施規則第225條第1項暨職業安全衛生法第6條第1項)
- 2、對於在高度2公尺以上之高處作業,勞工有墜落之虞者,應使勞工確實使用安全帶、安全帽及其他必要之防護具。或採安全網等措施。(職業安全衛生設施規則第281條第1項暨職業安全衛生法第6條第1項)
- 3、雇主對新僱勞工或在職勞工於變更工作前,應使其接受適於各該工作必要之一般安全衛生教育訓練。(職業安全衛生教育訓練規則第16條第1項暨職業安全衛生法第32條第1項)
- 4、雇主應依其事業單位之規模、性質,訂定職業安全衛生管理計畫,要求各級主管及負責 指揮、監督之有關人員執行;勞工人數在30人以下之事業單位,得以安全衛生管理執行 紀錄或文件代替職業安全衛生管理計畫。(職業安全衛生管理辦法第12條之1第1項暨 職業安全衛生法第23條第1項)

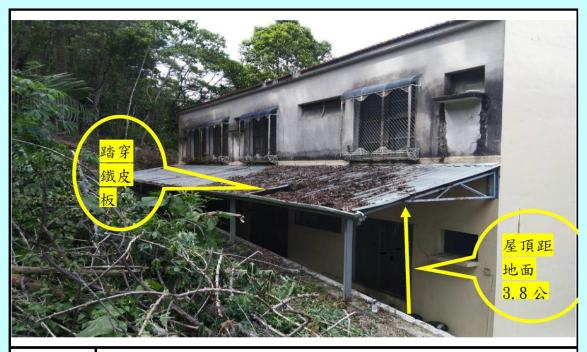
照片 1 屋頂(未設置護欄未設置安全母索及未設寬 30 公分以上踏板)踏穿鐵皮板

- ○○國民小學(業主):應加強承攬管理事項。
- ○○企業社(事業單位):
- 1、雇主對勞工於以石綿板、鐵皮板、瓦、木板、茅草、塑膠等易踏穿材料構築之屋頂及雨遮,或於以礦纖板、石膏板等易踏穿材料構築之夾層天花板從事作業時,為防止勞工踏穿墜落,應採取下列設施:一、規劃安全通道,於屋架、雨遮或天花板支架上設置適當強度且寬度在三十公分以上之踏板。二、於屋架、雨遮或天花板下方可能墜落之範圍,裝設堅固格柵或安全網等防墜設施。三、指定屋頂作業主管指揮或監督該作業。(職業安全衛生設施規則第227條第1項暨職業安全衛生法第6條第1項)
- 2、雇主對於在高度二公尺以上之高處作業,勞工有墜落之虞者,應使勞工確實使用安全帶、安全帽及其他必要之防護具,但經雇主採安全網等措施者,不在此限。(職業安全衛生設施規則第281條第1項暨職業安全衛生法第6條第1項)
- 3、事業單位勞動場所發生發生災害之罹災人數在一人以上,且需住院治療之職業災害時, 雇主應於8小時內通報勞動檢查機構(職業安全衛生法第37條第2項第3款)

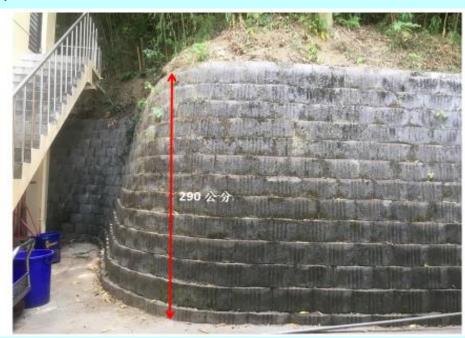
駁崁高度 290 公分未設護欄,勞工執行修剪樹枝作業時,亦未使用安全帶

- 1、雇主對於高度在二公尺以上之工作場所邊緣及開口部分,勞工有遭受墜落危險之虞者, 應設有適當強度之護欄、護蓋等防護設備。(職業安全衛生設施規則第224條)
- 2、雇主應依本法及有關規定會同勞工代表訂定適合其需要之安全衛生工作守則,報經勞動檢查機構備查後,公告實施。(職業安全衛生法34條第1項)
- 3、第二條所定事業之雇主應依附表二之規模,置職業安全衛生業務主管及管理人員。(職業安全衛生管理辦法第3條第1項)
- 4、雇主對前述各款以外之一般勞工,應依工作性質使其接受安全衛生在職教育訓練。(職業安全衛生教育訓練規則第17條第1項第13款)

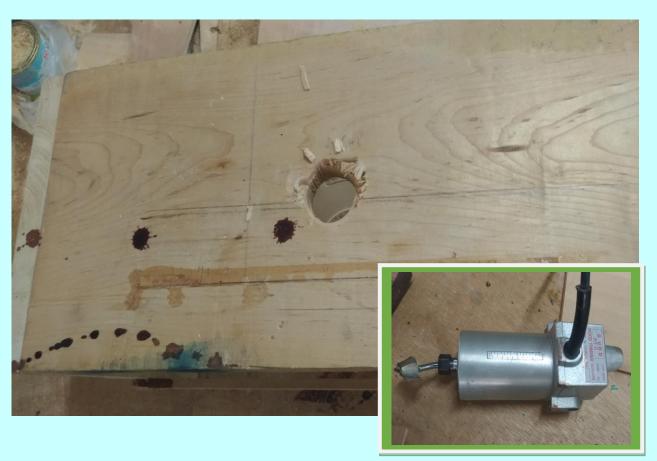
廣告設計科徐〇〇老師以手持式修邊機器進行木製支撐架木板孔洞擴孔作業時,修邊機切削木 料產生之反作用力造成修邊機彈起,徐員未握緊修邊機致遭修邊機高速旋轉刀刃割(削)傷

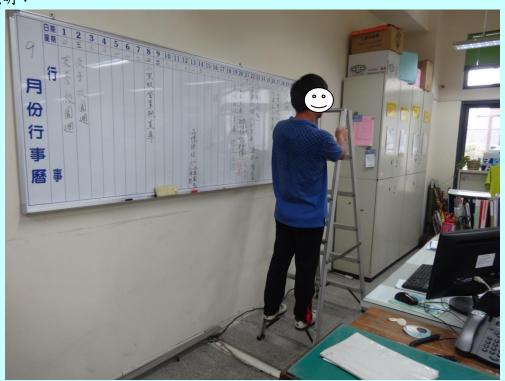
模擬受傷勞工使用合梯情形(當時陳○○為安裝吊掛白板之螺栓)

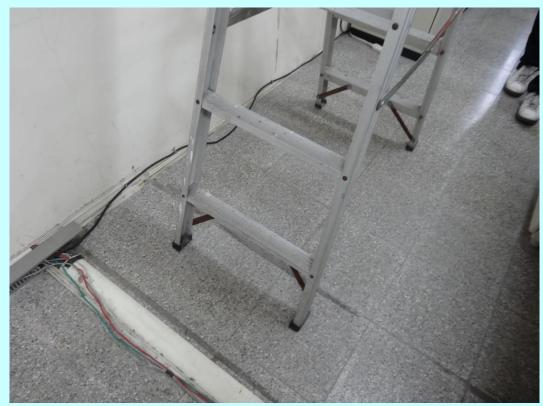
該合梯腳部有防滑絕緣腳座套(符合法規)

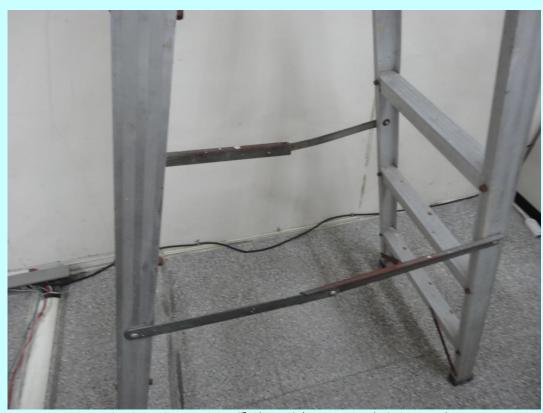
該合梯兩梯腳間有金屬等硬質繫材扣牢(符合法規)

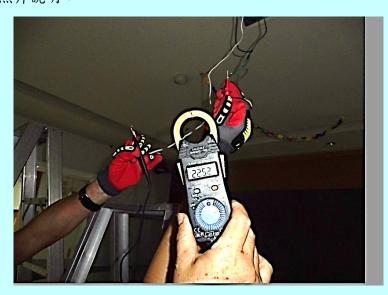
該照明設備之手捺開 關關閉後,照明設備 其中1條電源線路仍 有帶電 225V

- 1、雇主對於電路開路後從事該電路、該電路支持物、或接近該電路工作物之敷設、建造、 檢查、修理、油漆等作業時,應於確認電路開路後,就該電路採取下列設施:一、…。 三、開路後之電路…,應以檢電器具檢查,確認其已停電…。(職業安全衛生設施規則 第254條第1項第3款暨職業安全衛生法第6條第1項)
- 2、雇主對於從事電氣工作之勞工,應使其使用電工安全帽、絕緣防護具及其他必要之防護 器具。(職業安全衛生設施規則第290條暨職業安全衛生法第6條第1項)
- 3、雇主應依其事業單位之規模、性質,訂定職業安全衛生管理計畫,要求各級主管及負責 指揮、監督之有關人員執行;勞工人數在三十人以下之事業單位,得以安全衛生管理執 行紀錄或文件代替職業安全衛生管理計畫。(未訂定電氣設備維修安全衛生作業標準—斷 電作業應於電氣開關箱內之無熔絲開關處切斷並掛牌告示禁止人員開啟)(職業安全衛生 管理辦法第12條之1第1項暨職業安全衛生法第23條第1項)
- 4、雇主對於使用之合梯,應符合下列規定:一、···。三、梯腳與地面之角度應在七十五度以內,且兩梯腳間有金屬等硬質繫材扣牢···。(職業安全衛生設施規則第230條暨職業安全衛生法第6條第1項)

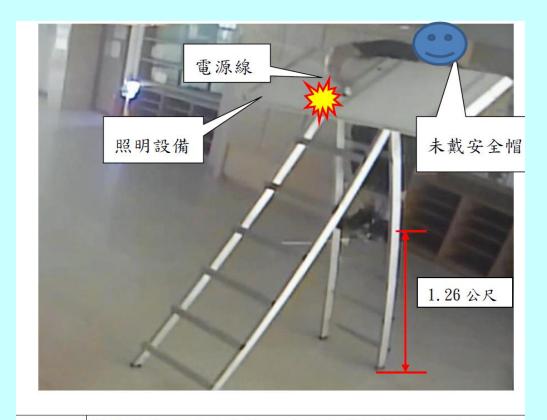
照片 蕭員拔除照明設備電源時發生感電墜落。(監視器截錄畫面)

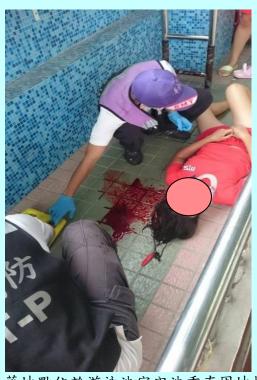
古〇〇墜落地點位於游泳池室內池垂直固地梯下方, 頭部先著地,未穿戴安全帽及安全帶

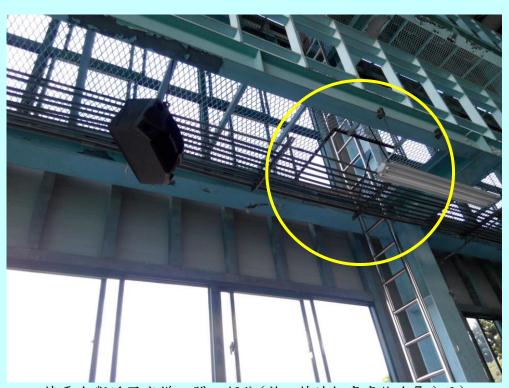
二樓平台鄰近固定梯之開口部份(離一樓地板高度約4.7公尺), 未有適當強度之圍欄、握把、覆蓋等防護措施, 亦未採用安全網等措施

- 1、事業單位勞動場所發生下列職業災害之一者,雇主應於 8 小時內通報勞動檢查機構: 一、…。三、發生災害之罹災人數在 1 人以上,且需住院治療。…。(職業安全衛生 法第 37 條第 2 項第 3 款)
- 2、雇主對於在高度2公尺以上之高處作業,勞工有墜落之虞者,應使勞工確實使用安全帶、安全帽及其他必要之防護具。但經雇主採安全網等措施者,不在此限。(職業安全衛生設施規則第281條第1項暨職業安全衛生法第6條第1項)
- 3、雇主、訓練單位辦理第16條及第17條之教育訓練,應將包含訓練教材、課程表等之訓練計畫、受訓人員名冊、簽到紀錄、課程內容等實施資料保存3年。(職業安全衛生教育訓練規則第27條第1項暨職業安全衛生法第32條第1項)
- 4、雇主應依其事業單位之規模、性質,訂定職業安全衛生管理計畫,要求各級主管及負責指揮、監督之有關人員執行;…。(職業安全衛生管理辦法第12條之1第1項暨職業安全衛生法第23條第1項)
- 5、雇主依第13條至第63條規定實施之自動檢查,應訂定自動檢查計畫。(職業安全衛生管理辦法第79條暨職業安全衛生法第23條第1項)

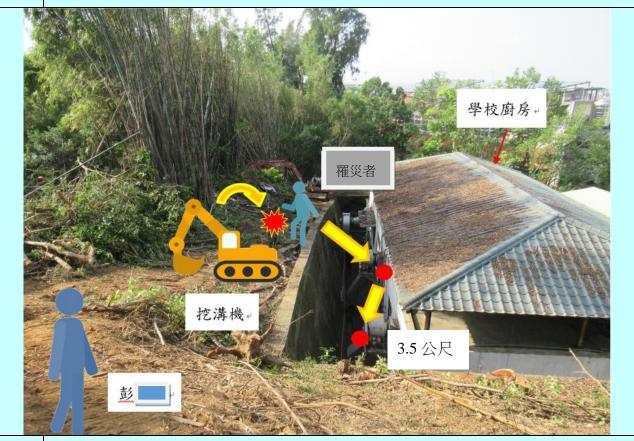
I11年11月27日8時許,羅○○及其所僱勞工彭○○、彭○○等人至苗栗縣某國民小學廚房後方之山坡進行「111年校園樹木修剪計畫」,9時30分許,彭○○在山坡邊緣及開口處(距離凹地地面高度約3.5公尺,未確實使用安全帶、安全帽及其他必要之防護具)進行榕樹樹枝綑綁工作,並等候羅○○使用挖溝機將捆綁好之樹枝吊起,此時羅○○操作挖溝機於挖臂迴旋的過程中(未禁止人員進入操作半徑內),挖臂之挖斗撞擊到彭○○,彭○○遭撞擊後彈飛到凹地上對面廚房之牆壁,並墜落至3.5公尺高之凹地地面,羅○○及彭○○見狀,馬上連繫救護車,經救護車將彭○○送往衛生福利部苗栗醫院治療,並於當日12時30分轉診至童綜合醫療社團法人童綜合醫院沙鹿院區開刀住院治療,經醫院診斷彭○○之傷勢為左側骨盆骨折、左側鎖骨骨折、第2-3腰椎橫突骨折、左側第1至12肋骨骨折併血氣胸、脾臟撕裂傷。

附照 說明:災害發生示意圖

- 1. 事業單位發生第二項之災害,除必要之急救、搶救外,雇主非經司法機關或勞動檢查機 構許可,不得移動或破壞現場。(職業安全衛生法第37條第4項)
- 2. 雇主對於勞動場所作業之車輛機械,應使駕駛者或有關人員負責執行下列事項:一、··· 三、車輛系營建機械作業時,禁止人員進入操作半徑內或附近有危險之虞之場所。但駕 駛者依規定就位者或另採安全措施者,不在此限。···九、不得使車輛機械供為主要 用途以外之用途。但使用適合該用途之裝置無危害勞工之虞者,不在此限。···(職 業安全衛生設施規則第116條第3、9款)
- 3. 雇主對於在高度二公尺以上之高處作業,勞工有墜落之虞者,應使勞工確實使用安全 帶、安全帽及其他必要之防護具,但經雇主採安全網等措施者,不在此限。(職業安全 衛生設施規則第281條第1項)

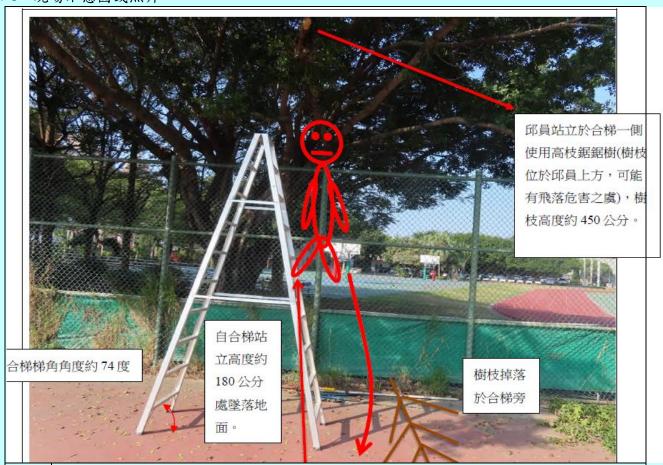
附照 說明:作業模擬

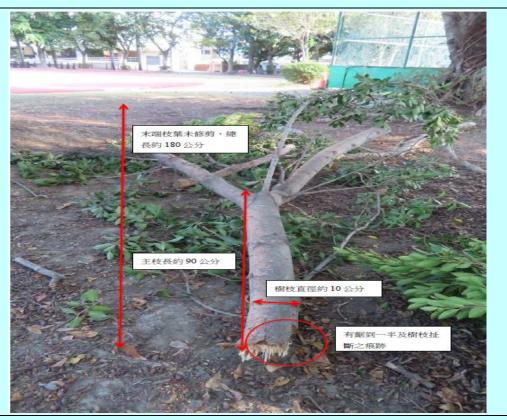
(一)直接原因:邱員站立於合梯之一側(距離地面高度約180公分)修剪上方之榕樹樹枝時,遭 鋸下之樹枝飛落後擊中或為閃避飛落之樹枝而自合梯墜落至地面,造成頭部 外傷合併左側顱內出血及硬腦膜下出血及顱骨骨折、急性呼吸衰竭合併左側 肋骨骨折及血胸。

附照 說明:飛落於罹災者身旁之樹枝

- 1. 雇主對於工作場所有物體飛落之虞者,應設置防止物體飛落之設備,並供給安全帽等防護具使勞工戴用。(職業安全衛生設施規則第238條)。
- 2. 雇主使勞工從事工作,應在合理可行範圍內,採取必要之預防設備或措施,使勞工免於 發生職業災害(職業安全衛生法第5條第1項)

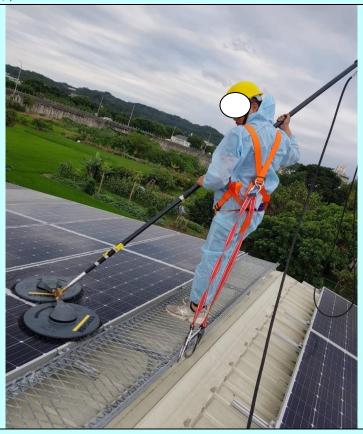
附照 說明:員工清洗太陽能設備時皆有穿戴安全帽及鉤掛安全帶(此為其他案場照片)

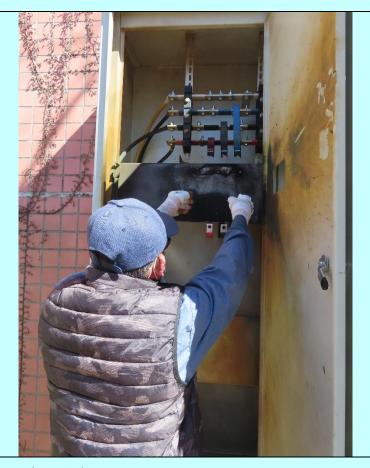
附照 說明:陳員模擬當日作業

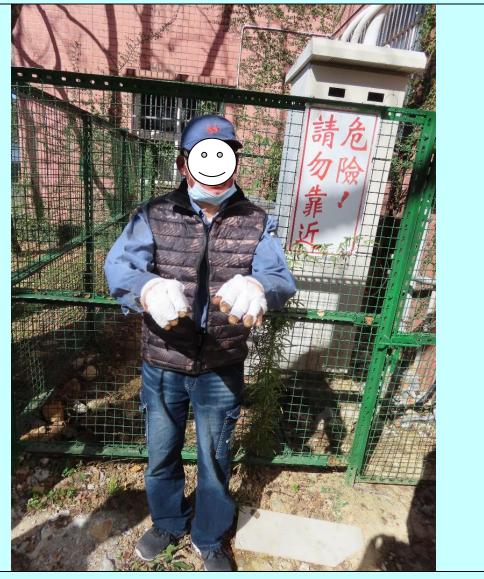
110年12月28日15時許,○○有限公司承攬南投縣政府「電力系統改善暨冷氣裝設計畫-南投縣校園能源管理系統(EMS)委託建置案」,勞工陳員於南投縣某國民中學從事受電開關更換作業(單獨作業),台電公司預計於當日16時整斷電,惟陳員未等台電公司停止送電即進行活線(3Ф4W,380/220V)受電開關更換,陳員於調整受電開關位置時發生短路致產生電弧,造成其臉部及手部灼傷,經送埔里基督教醫院急診住院治療。

附照 說明:當日電路短路產生電弧,造成陳員臉部及手部灼傷

1、雇主為防止電氣災害,應依下列規定辦理:一、···。十二、對於電氣設備及線路之敷設、建造、掃除、檢查、修理或調整等有導致感電之虞者,應停止送電,並為防止他人誤送電,應採上鎖或設置標示等措施。但採用活線作業及活線接近作業,符合第二百五十六條至第二百六十三條規定者,不在此限。(職業安全衛生設施規則第276條第12款)

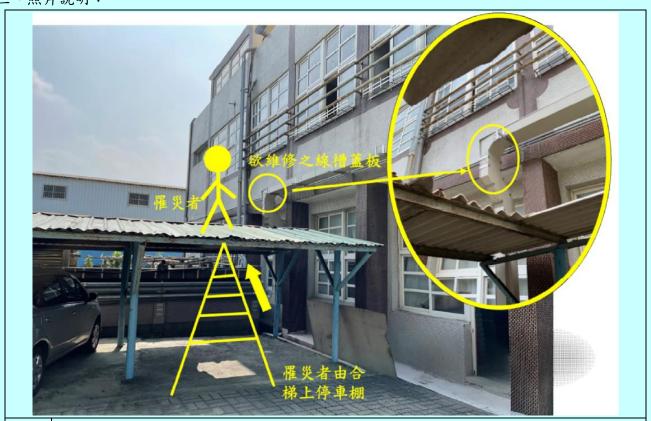
附照 說明:事發現場示意圖

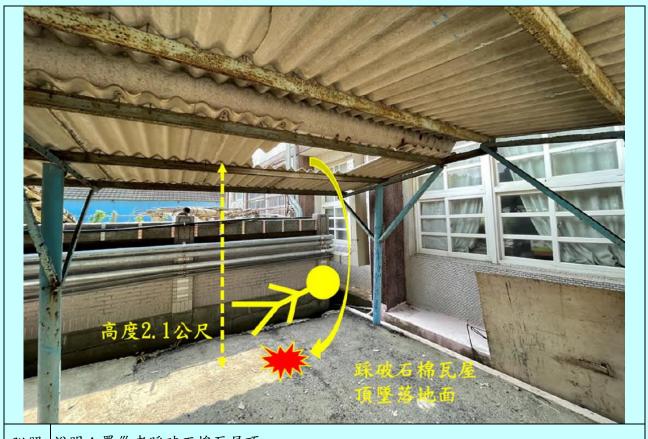
○○工程行承攬彰化縣中小學電力系統改善工程案(第○群)勞工游員於 111 年 4 月 9 日 11 時許於彰化縣某國民小學之停車棚棚頂(以石綿板材料構築)從事線槽蓋板補修 作業,具有踏穿墜落危害,未使勞工使用安全帶、安全帽等相關防護設備,且未於該屋 頂設置適當強度且寬度在 30 公分以上之踏板,及未裝設堅固格柵或安全網等防墜設施, 且未指定屋頂作業主管指揮及監督該作業,致發生游員踏穿石綿板屋頂墜落至地面(高 度 2.1 公尺),造成游員手臂骨折,經送衛生福利部彰化醫院住院開刀治療。

附照 說明:罹災者踩破石棉瓦屋頂

- 1、事業單位與承攬人、再承攬人分別僱用勞工共同作業時,為防止職業災害,原事業單位應採取下列必要措施:一、設置協議組織,並指定工作場所負責人,擔任指揮、監督及協調之工作。二、工作之連繫與調整。三、工作場所之巡視。…。(職業安全衛生法第27條第1項第1、2、3款)。
- 2、承攬人就其承攬之全部或一部分交付再承攬時,承攬人亦應依前項規定告知再承攬人。(職業安全衛生法第26條第2項)。
- 3、事業單位勞動場所發生下列職業災害之一者,雇主應於八小時內通報勞動檢查機構:… 三、發生災害之罹災人數在一人以上,且需住院治療。…。(職業安全衛生法第37 條第2項第3款)。
- 4、雇主對勞工於以石綿板、鐵皮板、瓦、木板、茅草、塑膠等易踏穿材料構築之屋頂及雨遮,或於以礦纖板、石膏板等易踏穿材料構築之夾層天花板從事作業時,為防止勞工踏穿墜落,應採取下列設施:一、規劃安全通道,於屋架、雨遮或天花板支架上設置適當強度且寬度在三十公分以上之踏板。二、於屋架、雨遮或天花板下方可能墜落之範圍,裝設堅固格柵或安全網等防墜設施。三、指定屋頂作業主管指揮或監督該作業。…。(職業安全衛生設施規則第227條第1項)。
- 5、雇主對於在高度二公尺以上之高處作業,勞工有墜落之虞者,應使勞工確實使用安全帶、安全帽及其他必要之防護具,但經雇主採安全網等措施者,不在此限。(職業安全衛生設施規則第281條第1項)。
