## 從事雷射打印機作業發生感電致死職業災害

## 從事隔間電焊作業發生感電致死職業災害

## 從事茶葉加工作業發生感電致死職業災害

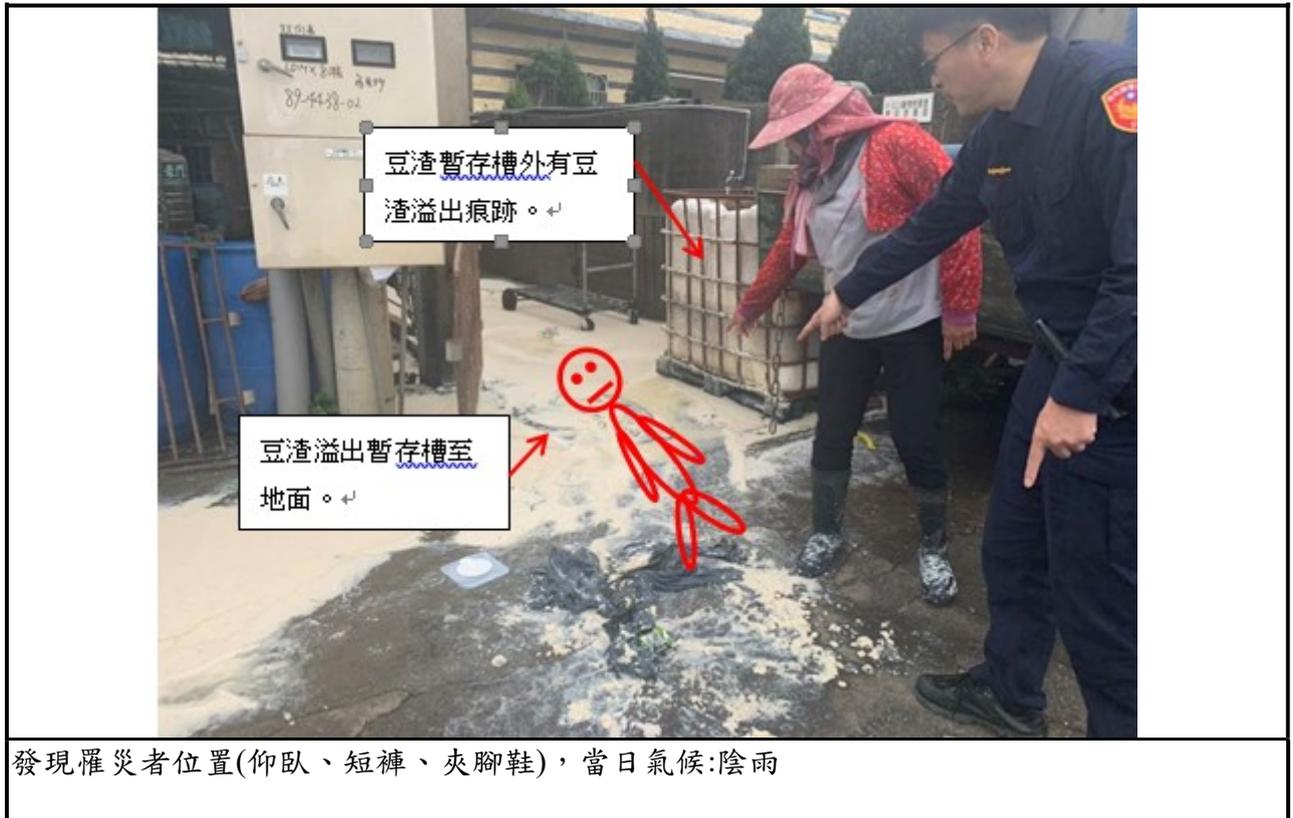
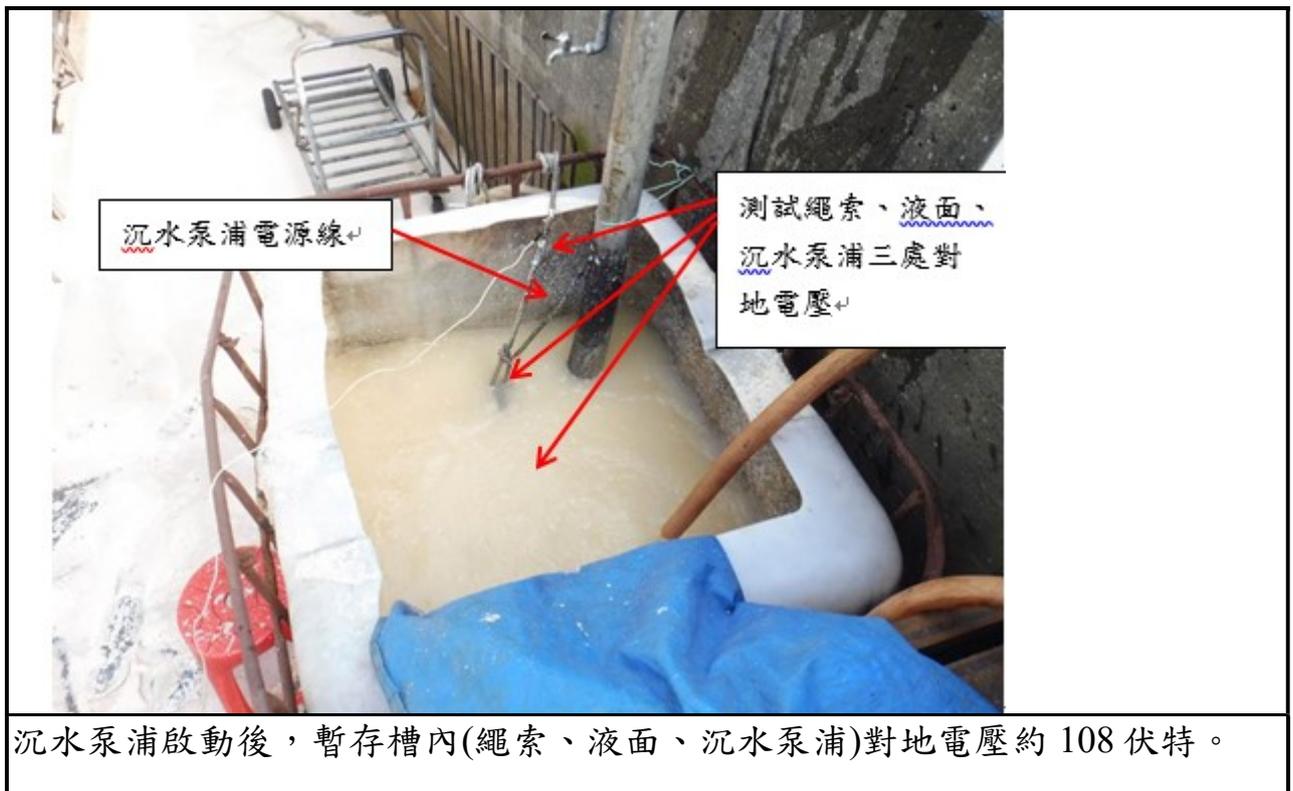
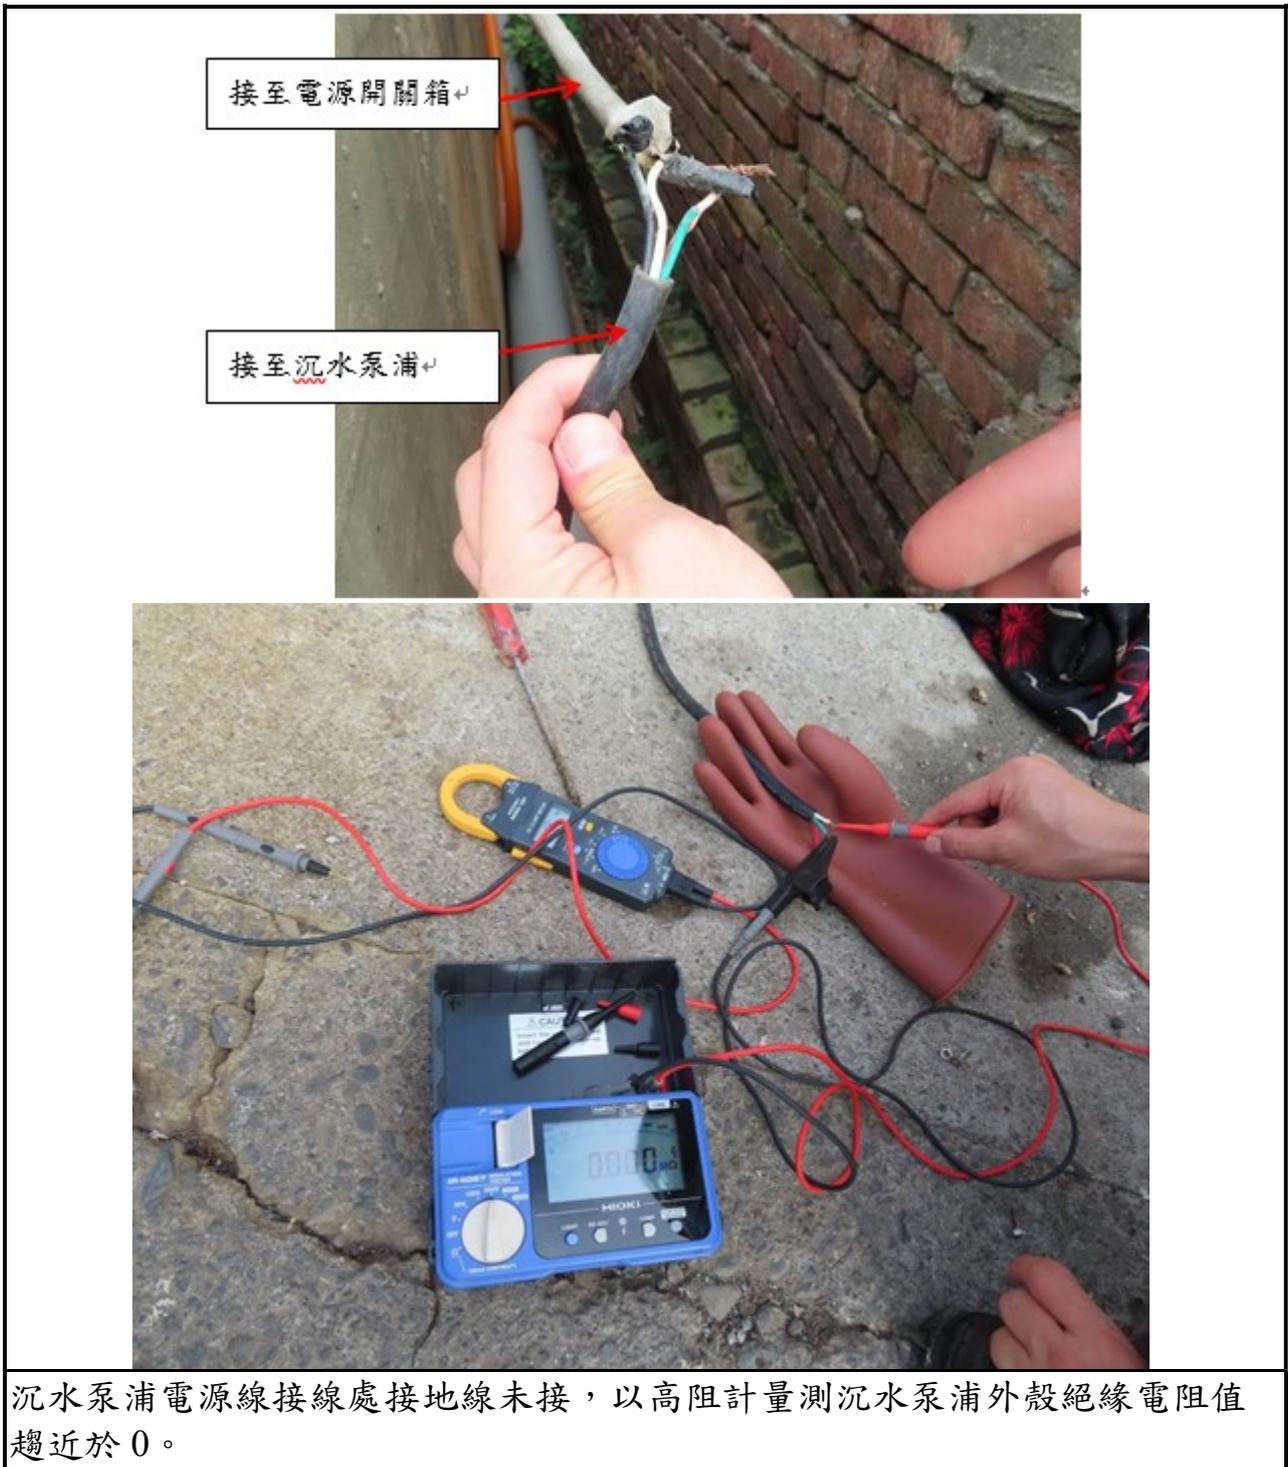
罹災者穿著短褲、夾腳拖鞋使用沉水泵浦要將豆渣暫存槽內之豆渣抽取至動物性廢渣原料放置區過程中，因有部分豆渣溢出豆渣暫存槽流至地面，罹災者至豆渣暫存槽旁查看豆渣抽取情形時，因沉水泵浦(未裝設漏電斷路器且未接地)外殼漏電致豆渣液面帶電，魏員手部接觸豆渣暫存槽內之豆渣液面，致電流從罹災者手部流入、經身體心臟，再由罹災者腿、腳部導入地面，與大地構成迴路而發生感電造成心律不整致心因性休克死亡。

- 一、雇主為避免漏電而發生感電危害，應依下列狀況，於各該電動機具設備之連接電路上設置適合其規格，具有高敏感度、高速型，能確實動作之防止感電用漏電斷路器：一、…。二、於含水或被其他導電度高之液體濕潤之潮濕場所、金屬板上或鋼架上等導電性良好場所使用移動式或攜帶式電動機具。三、…。(職業安全衛生設施規則第243條第2款暨職業安全衛生法第6條第1項)
- 二、雇主對於使用之電氣設備，應依用戶用電設備裝置規則規定，於非帶電金屬部分施行接地。(職業安全衛生設施規則第239條之1暨職業安全衛生法第6條第1項)

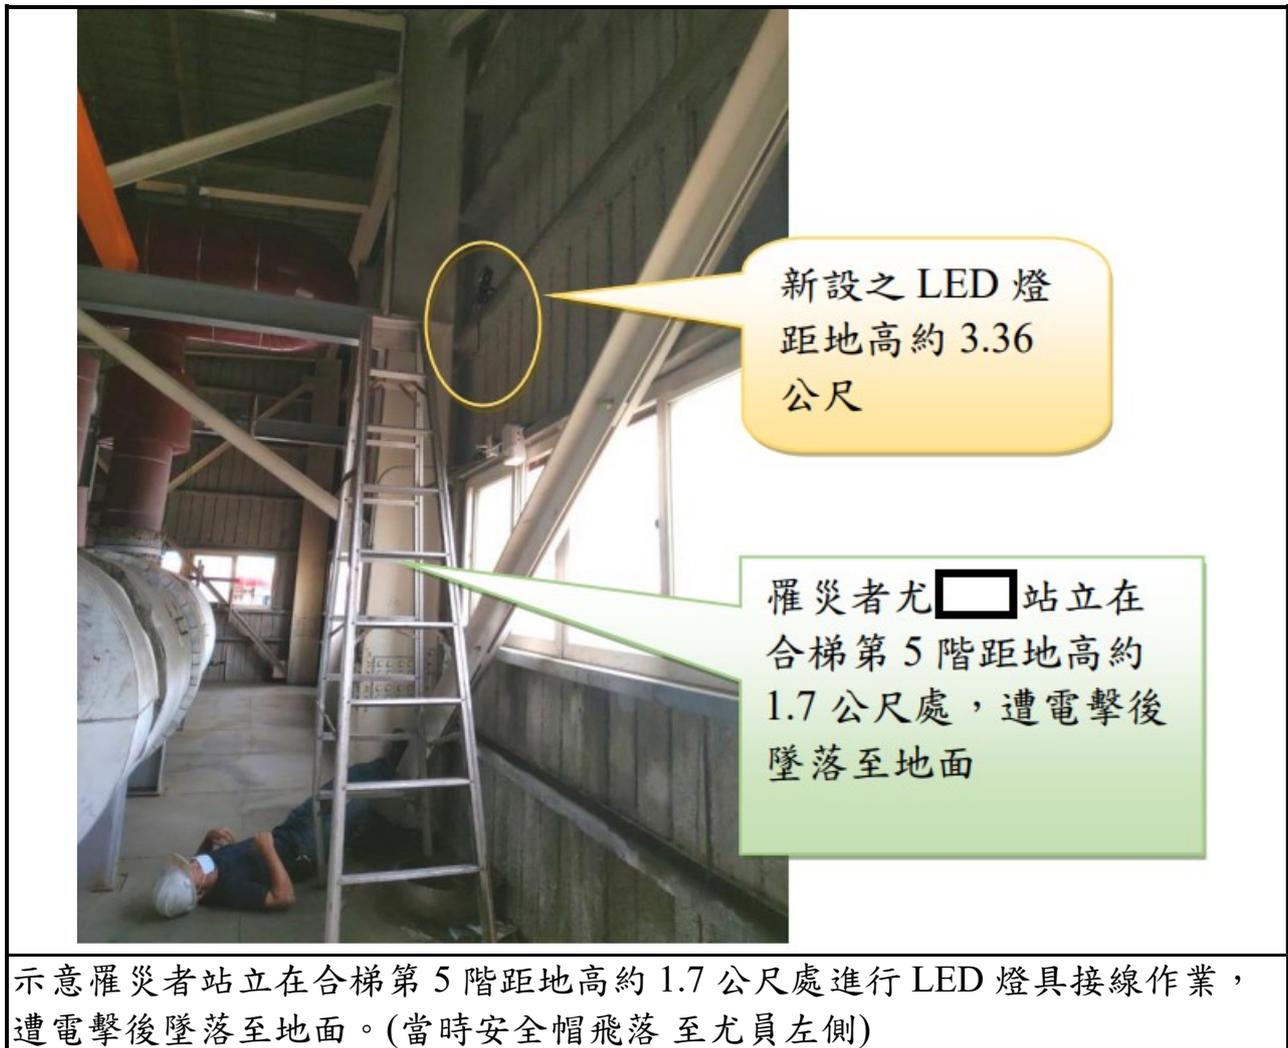
示意肇災的合梯由上往下數第二個中間金屬硬質繫材有因遭撞擊呈現彎曲型態，一個梯腳未有防滑絕緣腳座套，餘三個梯腳之防滑絕緣腳座套皆已破損。

三、雇主對於使用之合梯，應符合下列規定：一、...。...。三、梯腳與地面之角度應在七十五度以內，且兩梯腳間有金屬等硬質繫材 扣牢，腳部有防滑絕緣腳座套。四、...。(職業安全衛生設施規則第 230 條第 1 項第 3 款暨職業安全衛生法第 6 條第 1 項)

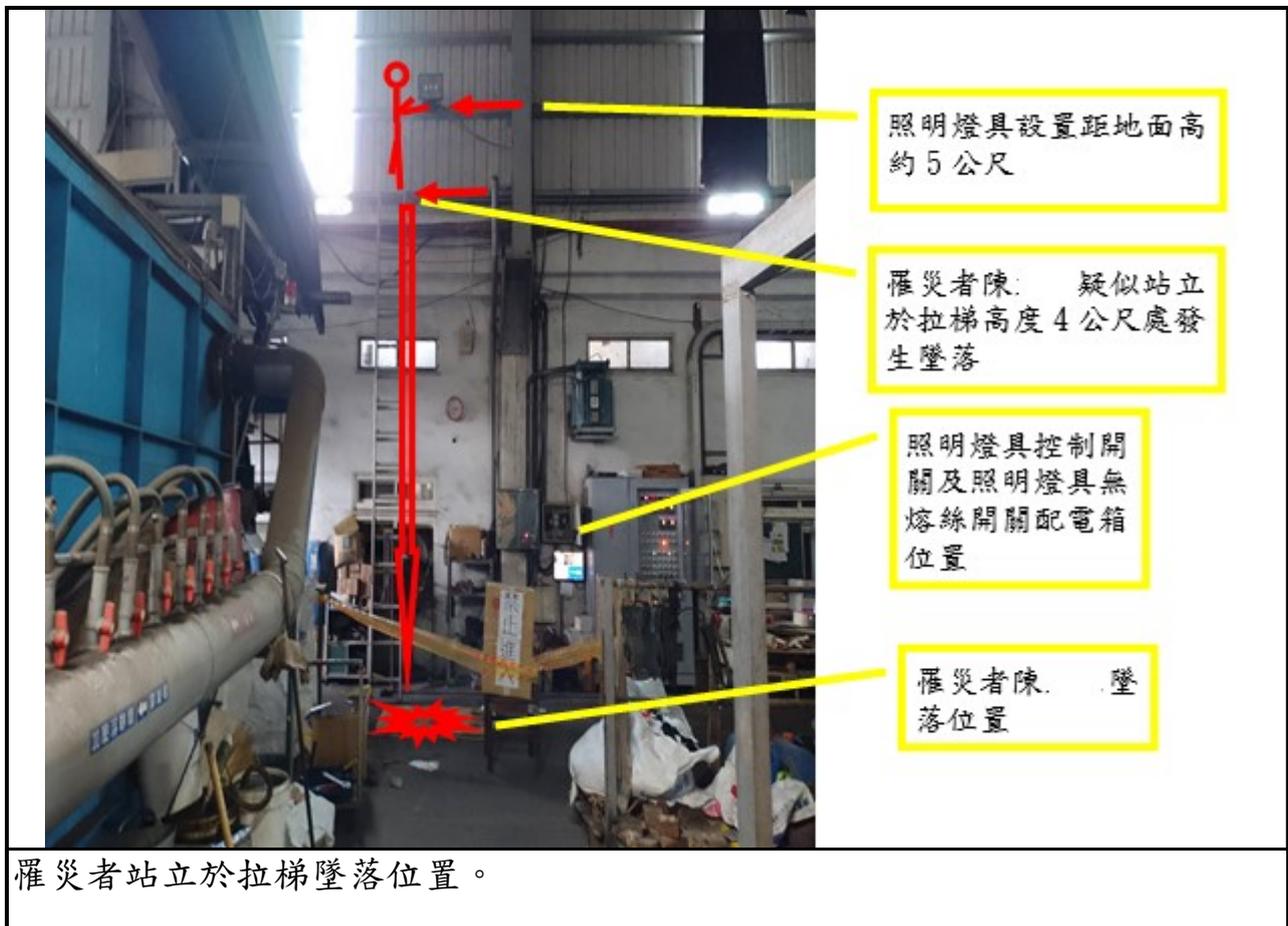
照明燈具電源線裸露之銅線，經量測裸露之銅線，測得對地電壓約為 197 伏特。
