勞動部新聞稿

新聞稿主（標）題：技術本位除三害-墜落、倒崩塌、物體飛落

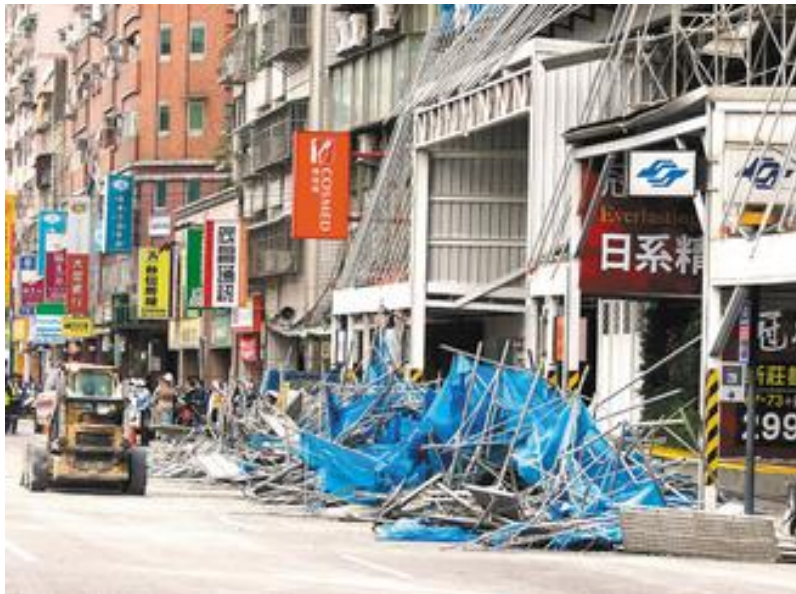
圖2 103年1月12日捷運站施工架倒塌

墜落、倒崩塌、物體飛落是施工架最常見的幾種災害類型。根據勞動部10年間職業災害統計資料顯示，營造業職災占全產業十年平均比率在50%以上，其中，以施工架為媒介物的災害比率最高，約為營造業之15%(圖1)。且近年來施工架相關災害有上升的趨勢，包括100年7月15日臺中金典酒店工程外部施工架因整體強度及繫牆桿設置不足倒塌、102年12月16日新竹某大飯店發生施工人員被飛落立架穿刺致死的意外、103年1月12日新北市捷運站共構工程工地鷹架倒塌壓傷騎士(圖2)、103年1月14日大甲收費站拆除防護架倒塌，及103年1月16日宜蘭某建築工程在施工架拆除過程中發生人員墜落意外等。以上職災案例經過綜整，主要災害要因分別為：1)墜落防護方面：安全設施的不足、未依標準作業流程施作等。2)倒崩塌預防：未適當與建築物連結(繫牆桿強度或數量不足)、高層施工架之設計未經過強度測試及使用簡易型施工架等。3)物體飛落預防：阻擋物體飛落設備(如斜籬)無構造要求、測試標準，且無有效的斜籬替代措施，具有更好的阻擋物體效果等。

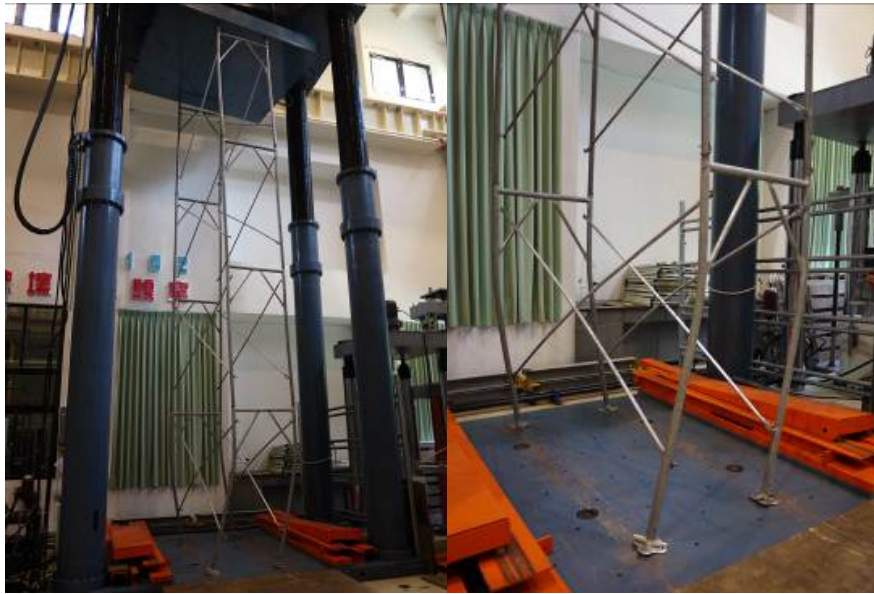
圖3 多層框式施工架承載力試驗及破壞情形

由於施工架為一臨時組合結構物且材料常年重複使用，在高樓大廈林立的都市中，施工架的高度是越來越高，因此施工架倒崩塌災害頻傳，而藉著施工架各構件實驗測試、錨定裝置實驗測試、參考日本施工架舊品管理制度及施工架整體承载力試驗，了解施工架1年舊品折減約10%，在多層架測試中(圖3)，簡易型施工架(寬度762mm)承载力約為標準型施工架(寬度914mm)之75%，根據以上實驗成果，給予事業單位參考，讓施工架之材料品質有所提升。
